Fastighetsbeteckning
Falun Kämparvet 4
Adress
Parkgatan 9
791 31 Falun

Uppdragsnummer WA4169
Besiktningdatum 2024-03-18
Besiktningföretag OBM Besiktning i Dalarna AB
Besiktningförrättare Lars Norström
Närvarande Vaktmästare,
fastighetsförvaltare och
exploateringsingenjör
Giltig till och med 2025-03-18

Bilder och beskrivningar

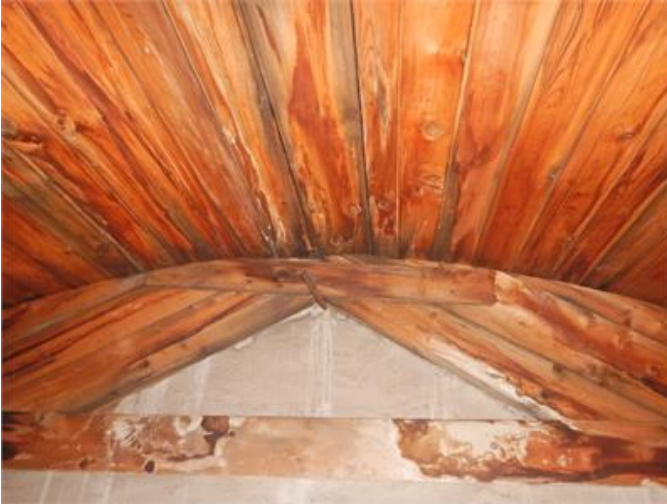
Besiktningresultat					
Bedömningsskala: 1 = Utan anmärkning, 2 = Påpekande, 3 = Bör åtgärdas, 4 = Ej besiktningbart					
Byggnadsdel	1	2	3	4	Anmärkning
Vind		X			-Missfärgning efter tidigare fuktpåverkan noteras vid takkupor och genomföringar.
Övre plan					
Trapp 1 (större)	X				
Hall 1/kaprum	X				
Garderob 1	X				
Målerirum	X				
Förråd 1		X			-Delvis belamrat med saker begränsad åtkomlighet på golv.
Gruppum		X			-Golvmatta lagad.
Allrum /samtalsrum	X				
Lekrum 1	X				
Städskrubb	X				
Pentry/lekrum 2		X			-Fuktskydd saknas under kyl/frys. -Fuktskydd saknas under diskbänkens vatteninstallationer.
Lekrum 3	X				
Kaprum/sidovind		X			-Svag lukt av tjära.
Hall 2	X				
Garderob 2	X				
Kontor	X				
Tvätt och hygienrum		X			-Spricka i mattsvets framför tvättbänk.
Toalett		X			-Olämplig placering av rör genomföringar vid golv/väggvinkel, vilket ökar risken för fuktskador.
Trapp 2 (mindre)	X				
Entréplan					
Hall	X

Missfärgning noteras under takkupor efter tidigare fuktpåverkan.

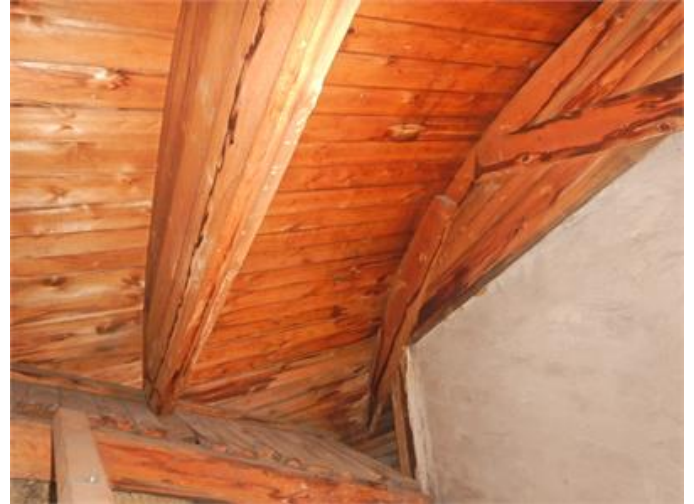
Missfärgning på yttertaketets insida efter tidigare fuktpåverkan.
