#### GEOTEKNISKA FÖRHÅLLANDEN

BET	ANT	ÄNDRINGEN AVSER	SIGN	DATUM
TOMTBLAD				
<b>FALUN</b>				
<b>SWECO</b>

<small>www.sweco.se</small>				
OBJEKT NR 24-18069	RITAD/KONSTR. AV J DANIELSEN	GRANSKAD AV T REBLIN		
DATUM 2017-10-12	UPPDRAGSANSVARIG T REBLIN			
HERRHAGSSKOGEN GEOTEKNISKA FÖRHÅLLANDEN				
SKALA VARIERANDE	RITNINGSNR LÖVBERGET 1:77	I REV

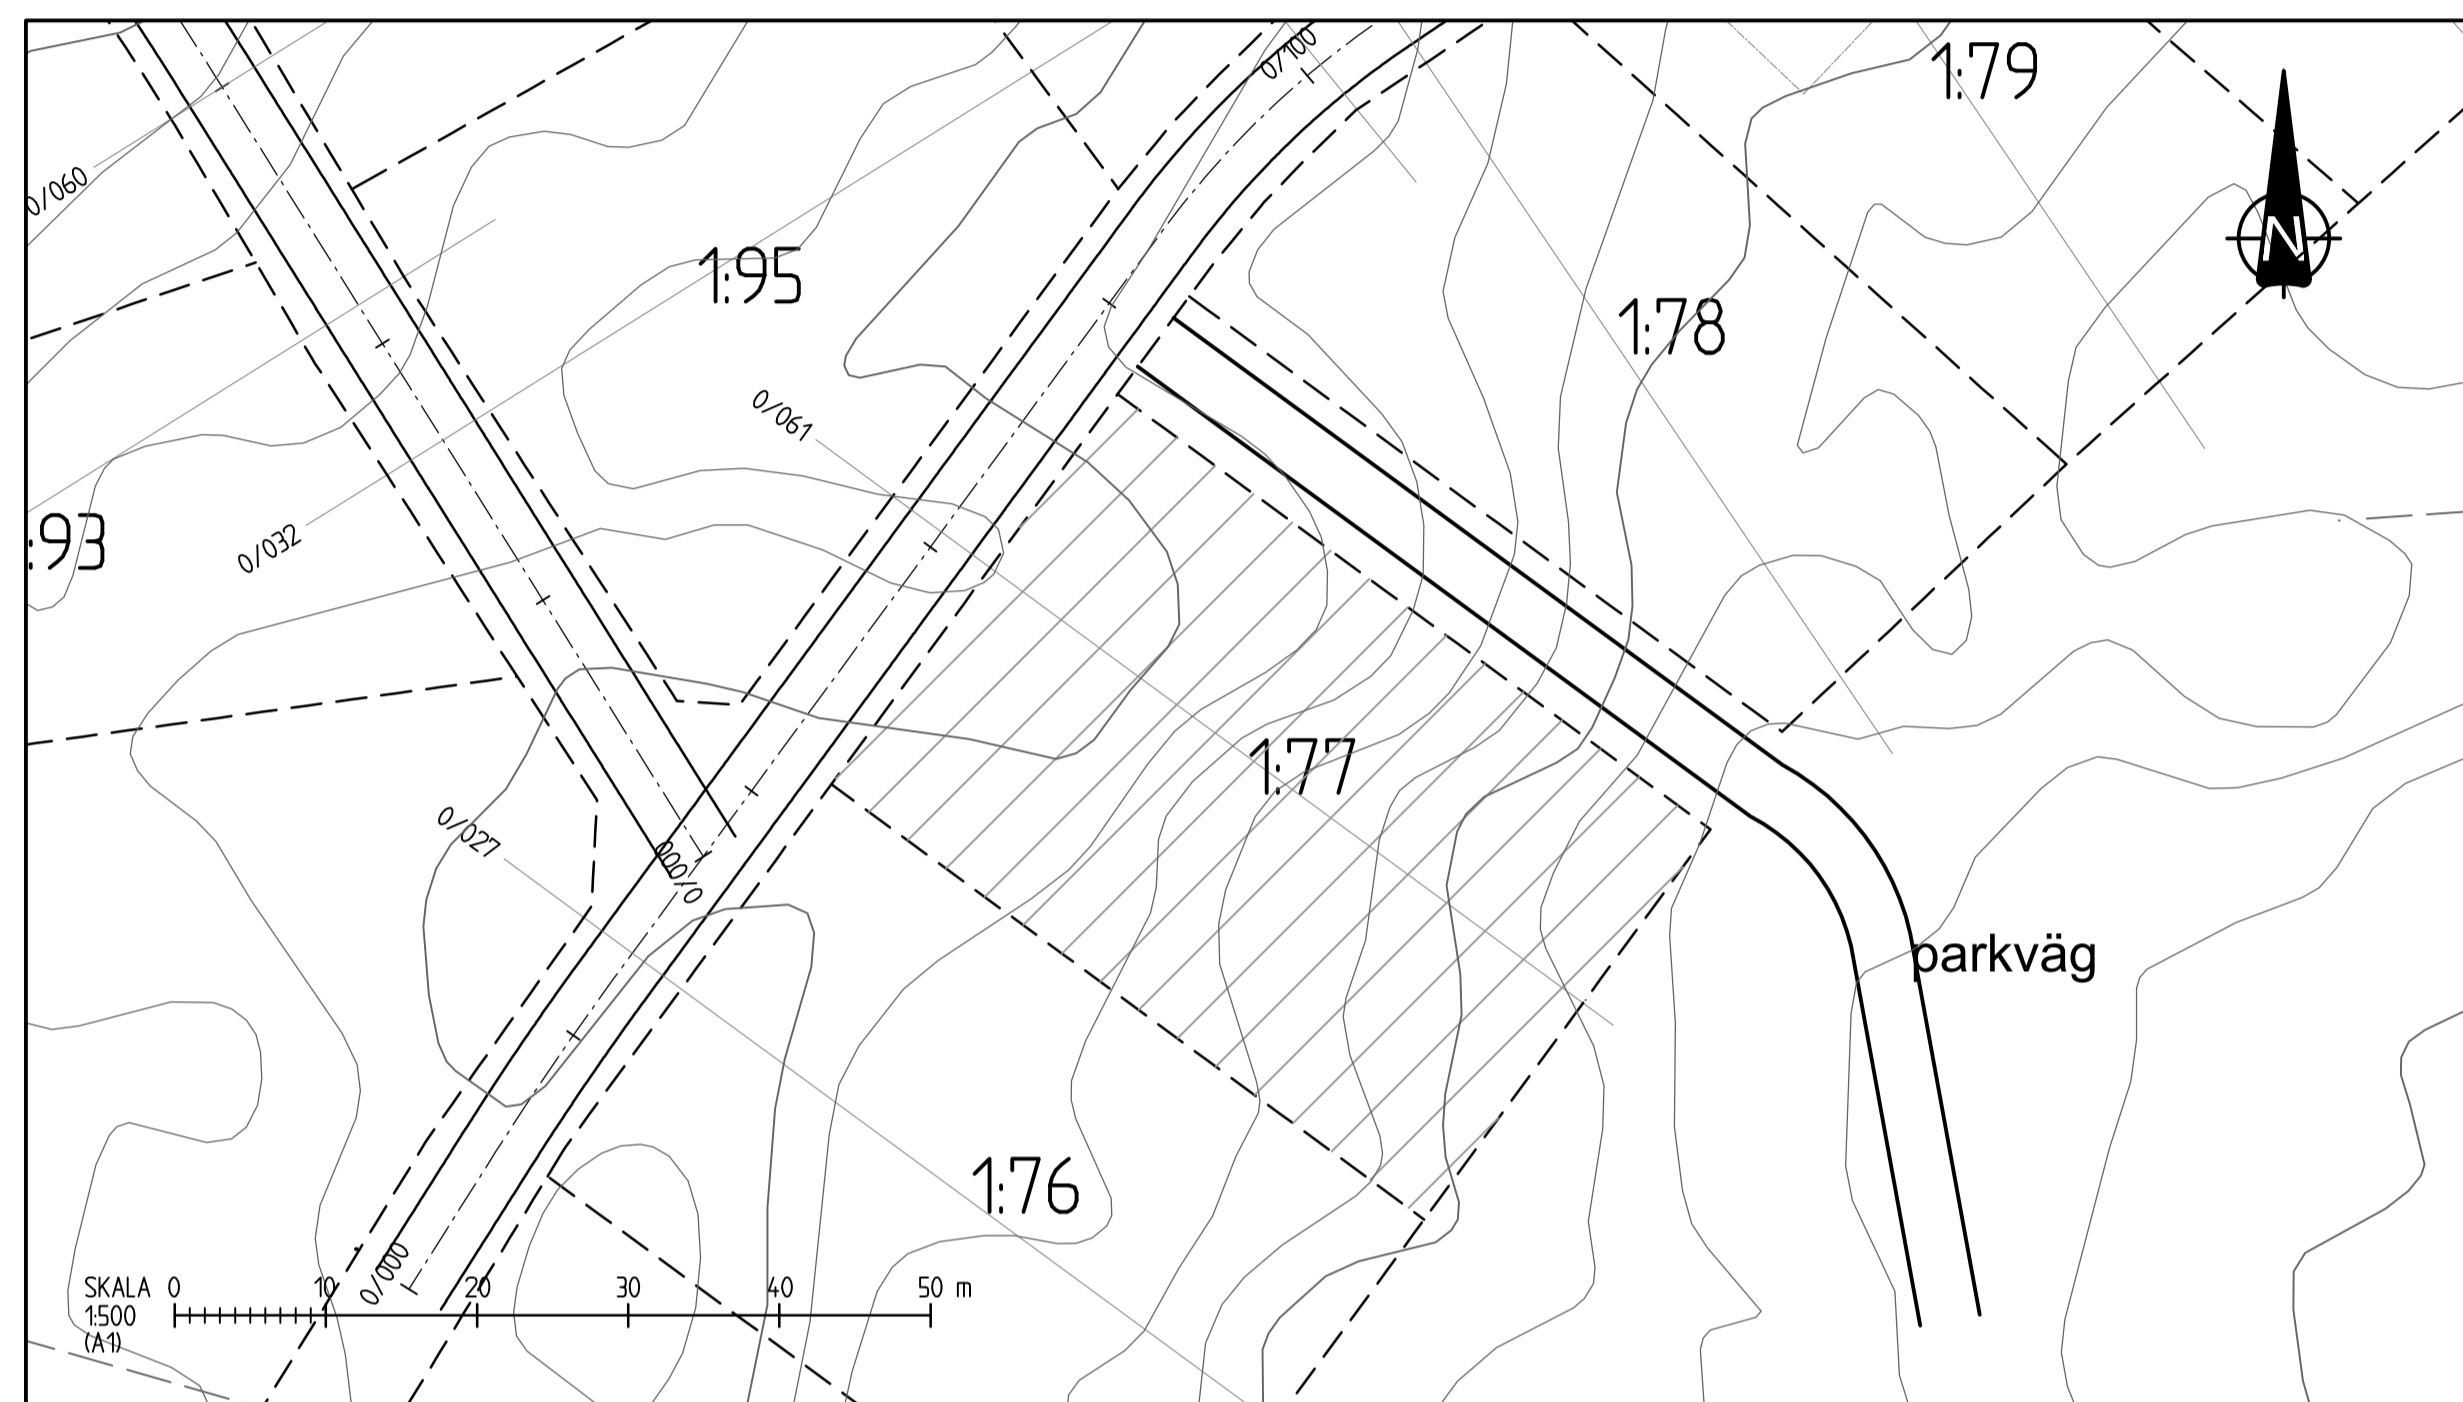
Bild över aktuell fastighet 2016-10-31

Inom fastighetsgränserna har avverkning och röjning utförts. Stubbar är kvartältnade. Vid platsbesöket förekom det rikligt med stora block som gör det svårskaktat och svårframkomligt.

Jorden består av ett 0-0,3m yttligt lager av vegetation och mulljord som underlagras av morän. Lokalt kan tunna skikt med silt påträffas ovan morän. Moränen har en sammansättning av grus, sand och silt. Sten och block kan förväntas finnas i riklig mängd. Bergytan kan förväntas ligga relativt yttligt inom hela området.

Tomten sluttar brant söderut och stora mängder fyll kommer att erfordras för att komma upp i nivå med vägen.

Grundläggning av byggnader skall dimensioneras enligt Eurokod 7 (SS-EN 1997-1). Grundläggning kan ske frostskyddat med platta på mark i naturligt lagrad jord eller på ny packad fyllning. Allt multhaltig jord, stubbar och block skall schaktas bort under byggnader.

Inför övrig planering av tomtmark (utanför byggnadslägen) kommer sten-, block och stubbrensning att erfordras. Stora block kan kräva krutpatroner eller snigeldynamit för att tas bort. Schakt- och fyllningsarbeten kommer även att erfordras vid övrig tomtplanering. Storleken på dessa beror på hur stor del av marken som ska iordningställas samt vilka höjder som planeras.
