JÄRNVÄGSGATAN LIVS I FALUN AB

KOMPLETTERANDE MILJÖTEKNISK MARKUNDERSÖKNING

RINGBLOMMAN 2, FALU KOMMUN

2021-06-17

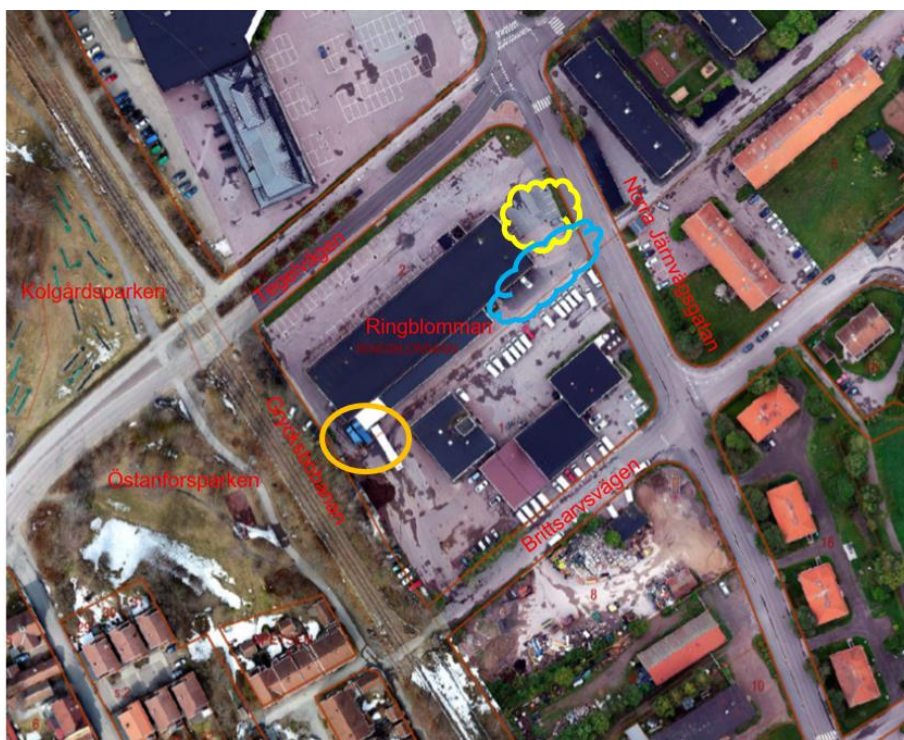
Figur 2. Fastigheterna Ringblomman 1 och 2. Orange ring markerar nu aktuellt undersökningsområde. På fotot markeras tidigare genomförda saneringar i gult (2008) respektive blått (2017), se mer i provtagningsprogrammet i bilaga 1. Bild hämtad från Falu kommuns planbesked för bostäder mm vid Britsarvsgränd – Norra Järnvägsgatan, 2020-03-30 (dnr MSN0485/19).

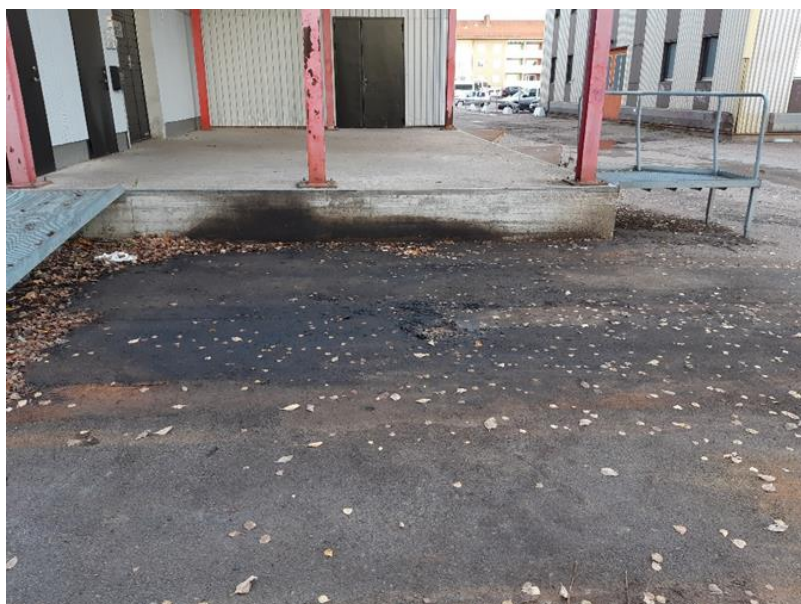
Figur 3. Observerad "fläck" intill lastkajen vid f.d. ICA Britsarvet, foto taget 2020-11-04.

I samband med den miljötekniska markundersökning som genomfördes år 2020 noterades en ca 3x5 m stor "fläck" på asfalten intill lastkajen, se Figur 3. Inget prov togs intill lastkajen. Enligt uppgift från fastighetsägaren ska platsen ha städats upp efter observationen. Vid ett nytt besök den 4 november 2020 noterades att det fortfarande fanns en del spill kvar på platsen.

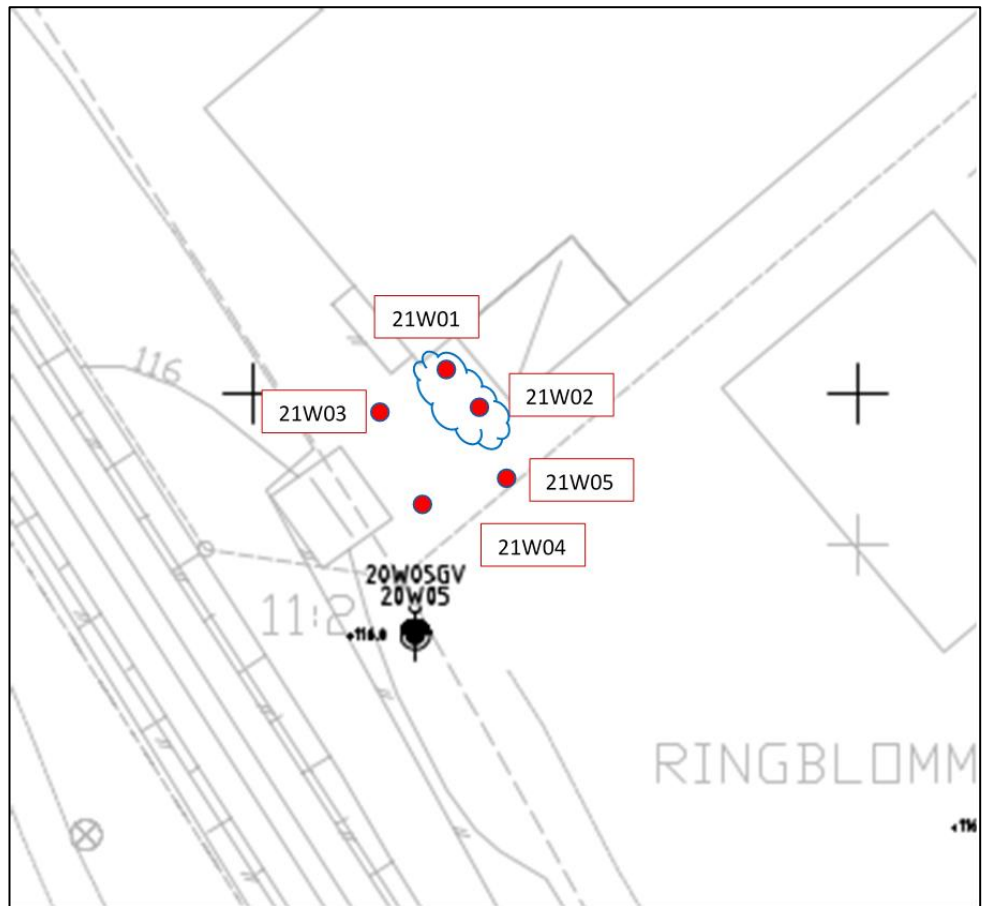
Vid undersökningen år 2020 påträffades långa alifater (>C16-35) i halter över KM i ett jordprov. Punkten (20W05) ligger ca 15 m söder om den fläck som

noterades intill lastkajen, se Figur 4. Grundvatten provtaget i samma punkt påvisade PAH-H och metaller i förhöjda halter.

Figur 4. Skiss över provpunkter. Blå markering visar ungefärlig utbredning på den observerade fläcken. Provpunkt 20W05 markerar läge för jordprovtagning och grundvattenrör satt vid undersökning år 2020. Karta erhållen från tidigare undersökning.
