# Byggnadstekniskt utlåtande

## Dalex

Skovägen 25, Bjursås

2025-05-26

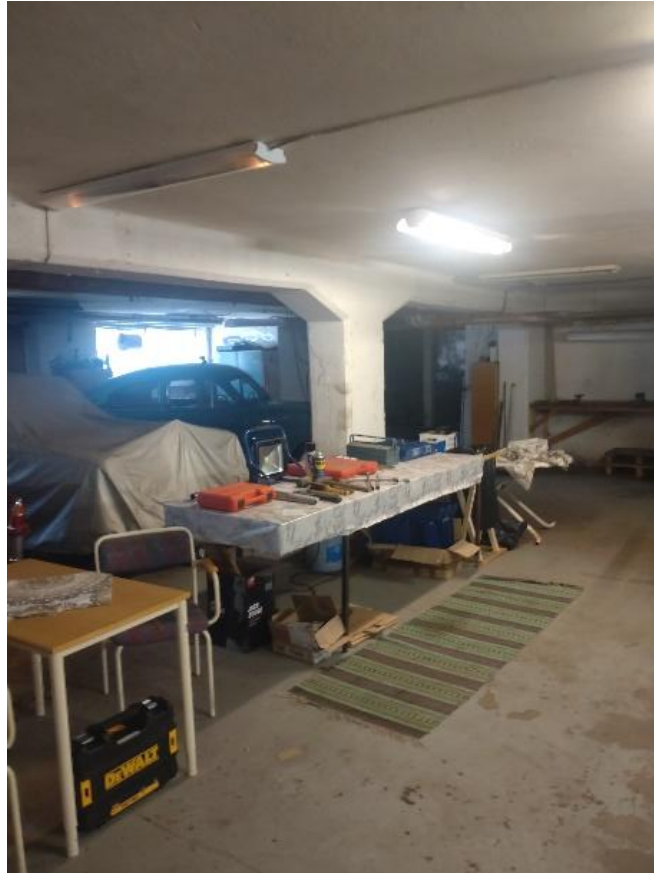
*Befintlig betong konstruktion bottenplan.*

*De bärande konstruktionsdelarna på de olika planen i form av betongpelare och balkarnas placering och framför allt höjd (se bilder) gör det mycket omständligt att få till enhetliga rumshöjder, men även svårt att projektera samt främst få till det installationsutrymme rent praktiskt som krävs för ny ventilation, nytt avlopp etc. för att få till en korrekt inomhusmiljö samt boendestandard.*

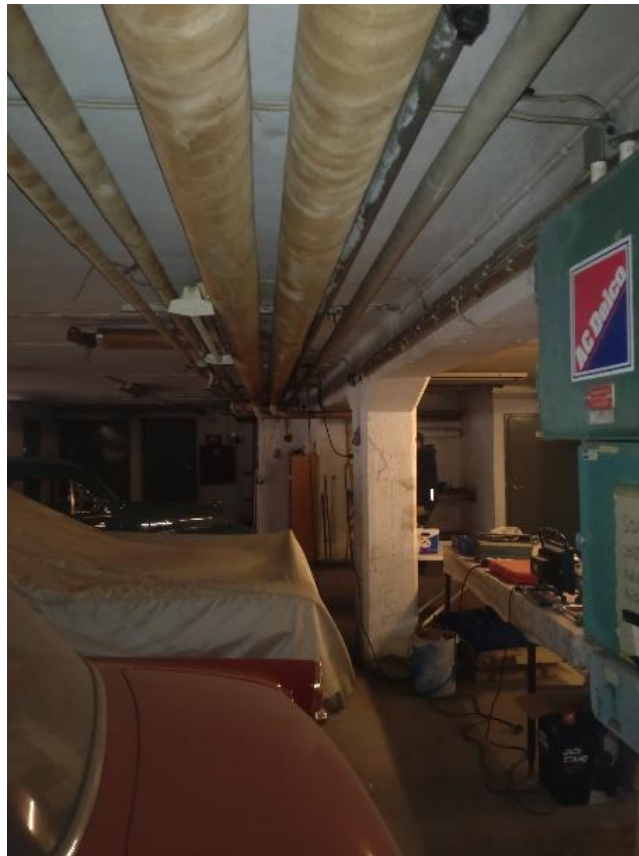
*Befintliga rörstråk bottenplan.*

*De nya rörstråken som skulle behöva byggas in för att döljas skulle omständliggöra arbetsmomenten i en ombyggnation, vilket jag inte ser som ekonomiskt försvarbart med tanke på det slutgiltiga utseende som skulle uppnås. Det ska också vägas in att viss rörförläggning bör vara inspektionsbart beroende på hur förläggning sker kontra satt planlösning.*

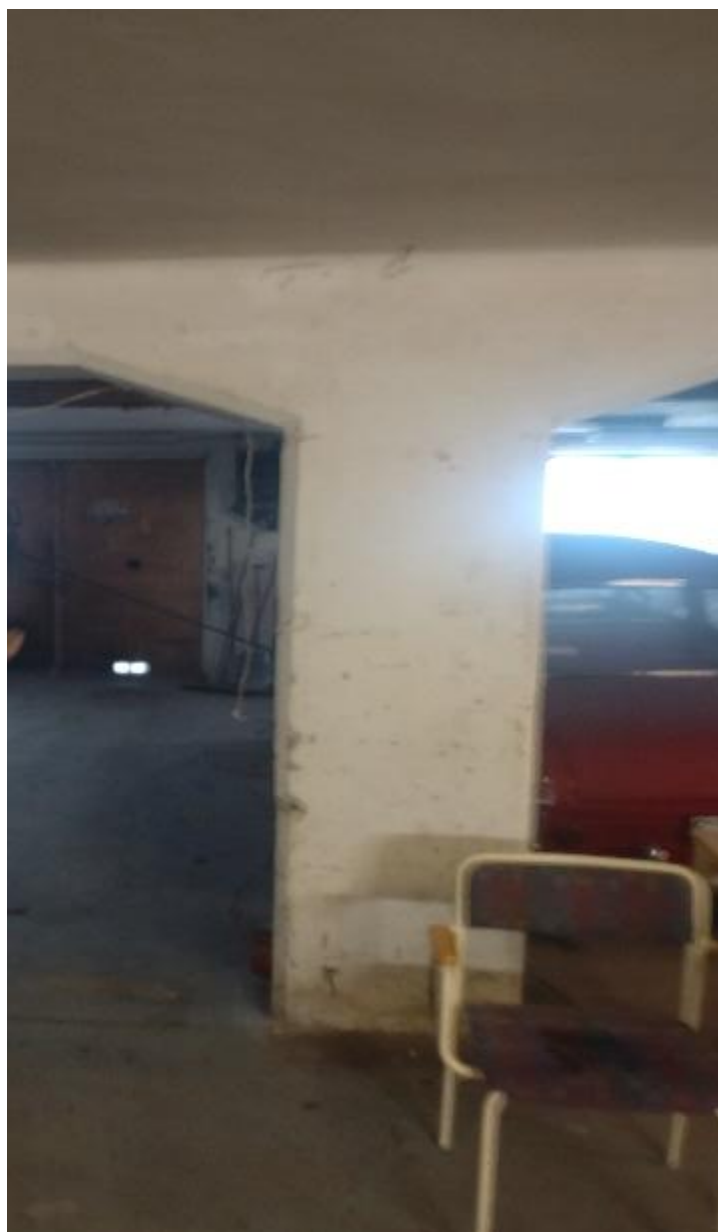
*Befintlig betongpelare bottenplan.*

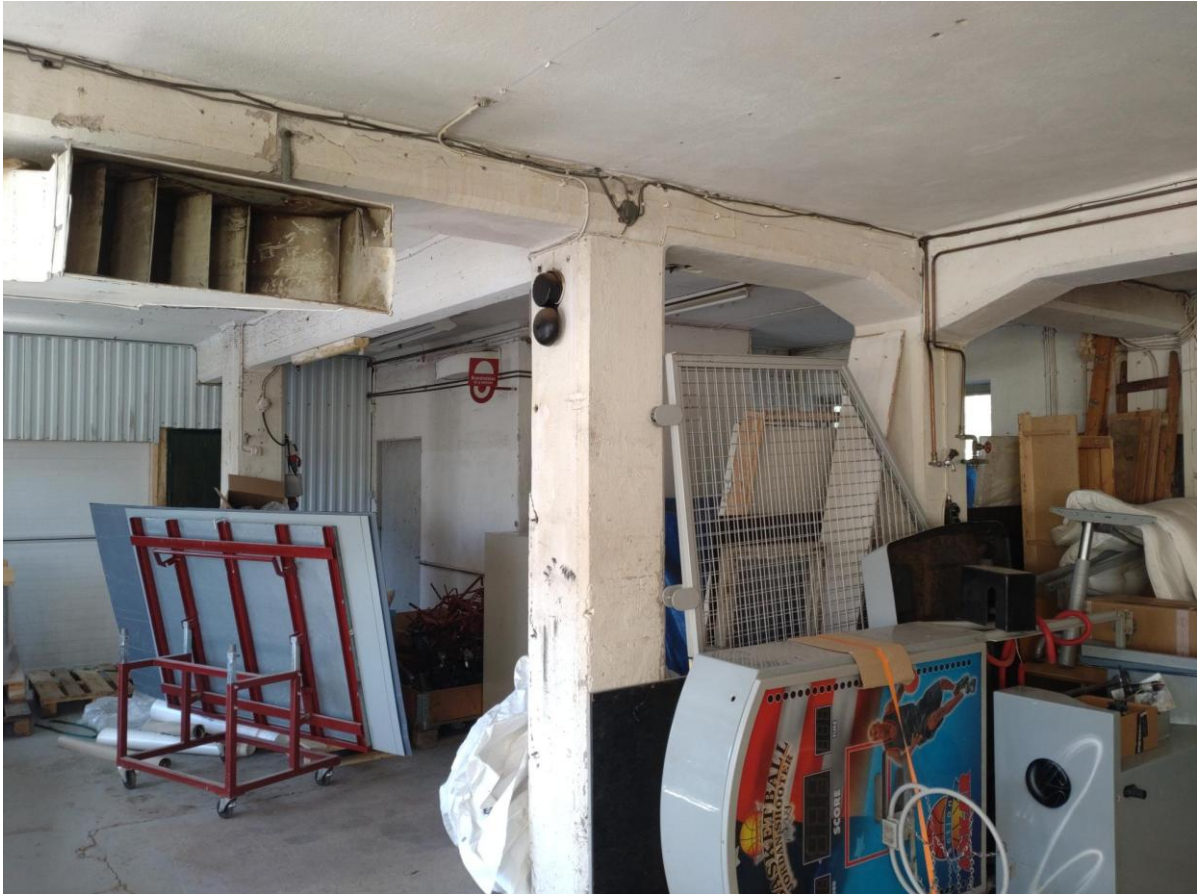
*Befintlig betongkonstruktion plan 1.*

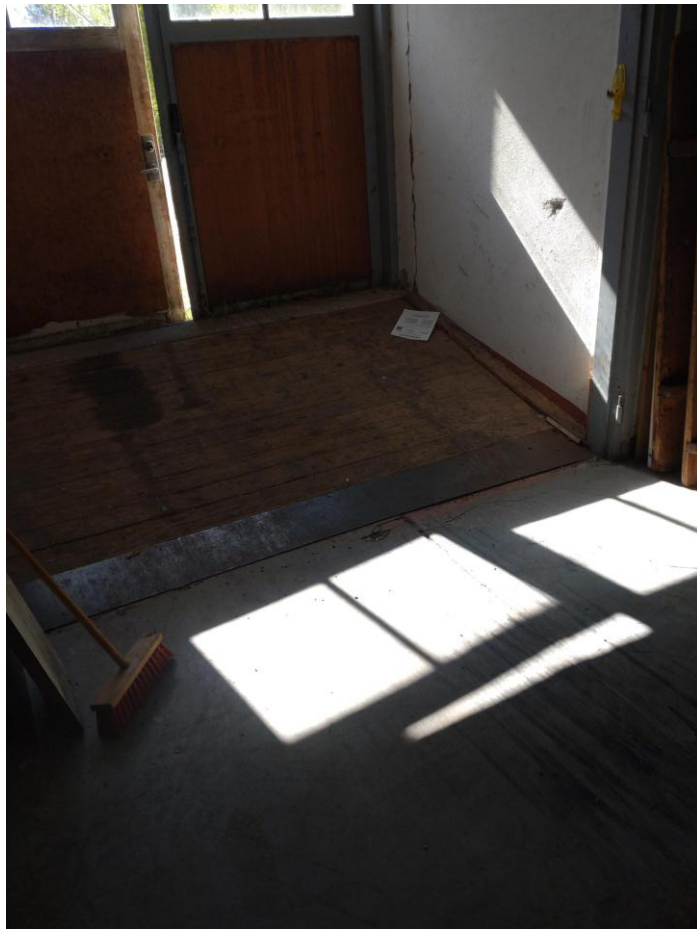
*De olika golvnivåerna då främst i källarplanet, skapar utmaningar för att bemöta dagens krav kring bland annat anpassning/tillgänglighet i bostäder.*

*Nivåskillnad mark-invändigt golv bottenplan.*

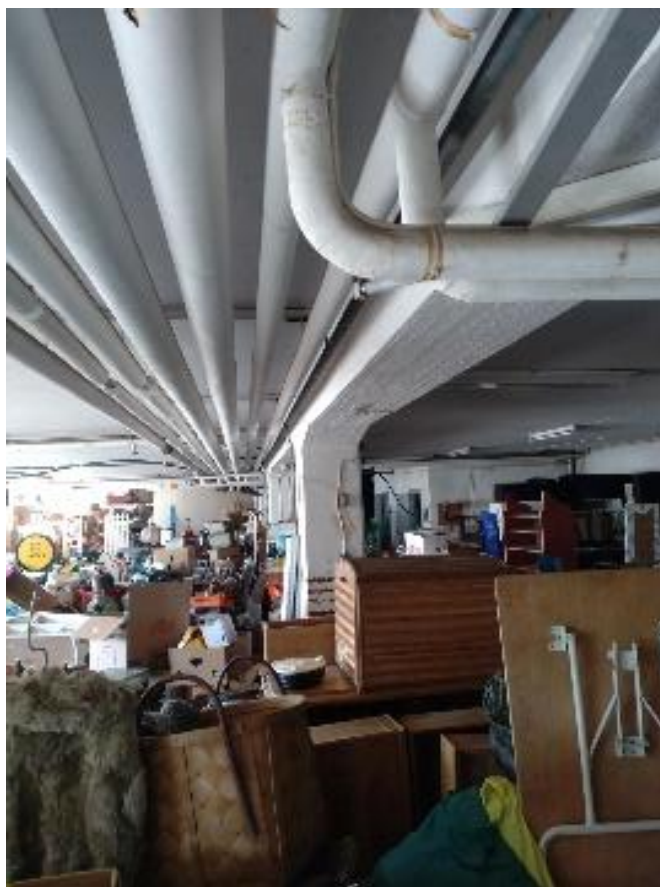
Asbest ej påvisad i stickprov på rörböj bottenplan, kan dock fortsatt befaras finnas i övriga rörböjar/avslut.

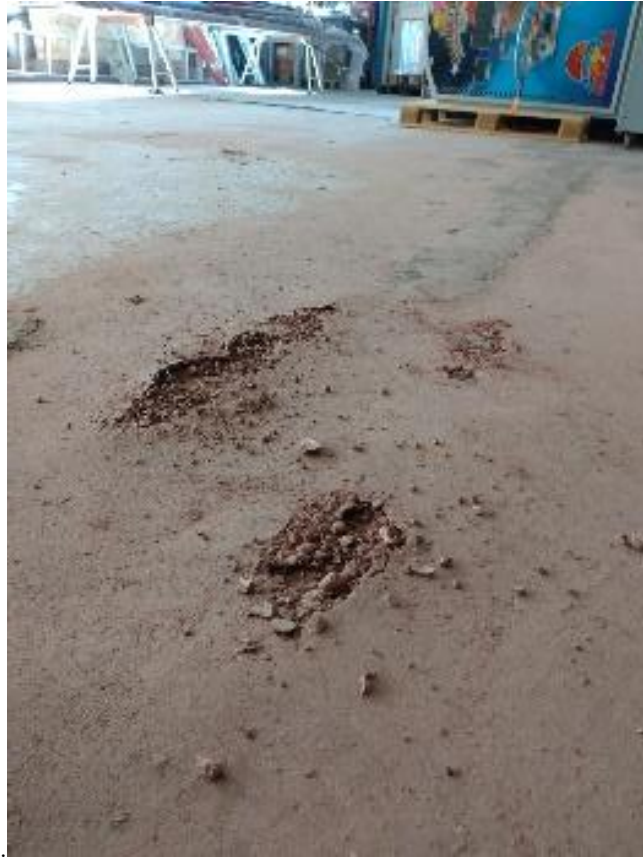
*Vid såväl ombyggnation som rivningsarbete kan det genom asbestanalys konstateras att vissa byggnadskomponenter kräver asbetsanering. Se bilaga 1 - asbestanalys samt bilder nedan. Stickprovet på rörisolering visade ej asbest, men kan dock fortsatt befaras att finnas i övriga rörböjar/rörändsavslut inom fastigheten.*

Asbest i golvspackel plan 1 påvisat via analys, likaså i matta och lim på samma plan.

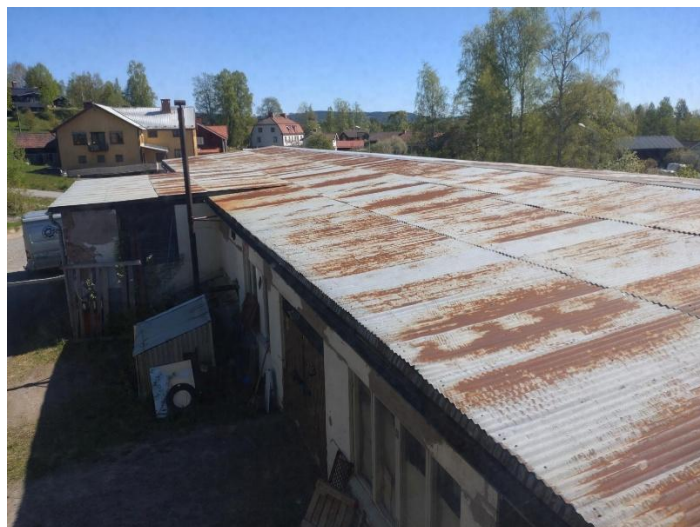
*Skicket på fastigheten i stort kräver större ingrepp/åtgärder i såväl fasad som tak, den lägre delen av byggnaden är dessutom ej färdigställd då grundplanen var en våning till, här ligger endast ett "provisoriskt tak" då denna ombyggnad avstannat en gång i tiden. En påbyggnad av detta i dagens läge är såklart möjlig, men kräver konstruktionsberäkningar och förstärkningar för att bemöta dagens kravbild.*

*Vy över tak, låg delen*

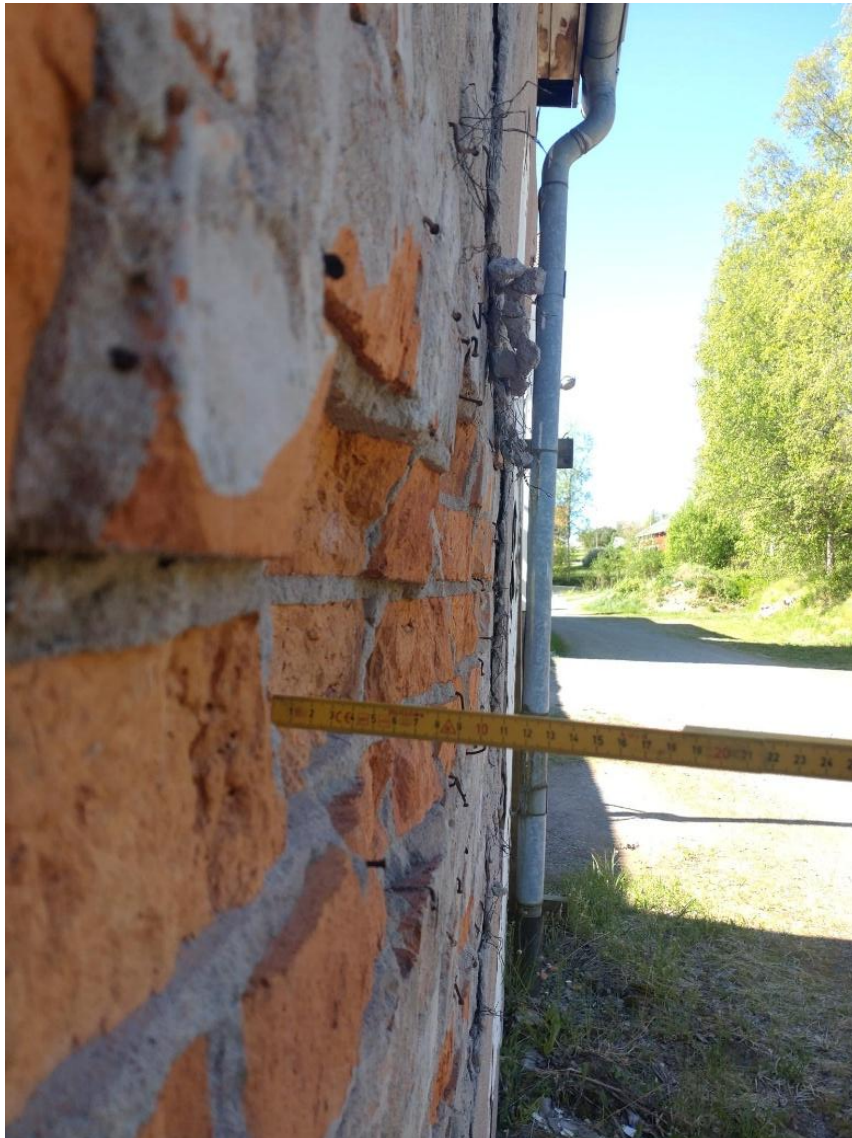
*Fasadåtgärderna som krävs är omfattande och rent byggnadstekniskt också tämligen kostsamt med tanke på resultatet som skulle uppnås. Att laga lokalt är omständligt samt det faktum att risken för framtida problem ökar, då nytt material möter äldre, vilka i dagens läge skiljer sig i sin uppbyggnad. Detta även om man använder sig av liknande material. Det kan även noteras att frostsprängning i blottlagd tegelfasad återfinns på flertalet ställen, vilket då medför omständligare samt fördyrande moment för att få till en korrekt putsgrund som håller över tid.*

Skadat puts och tegel i fasad.

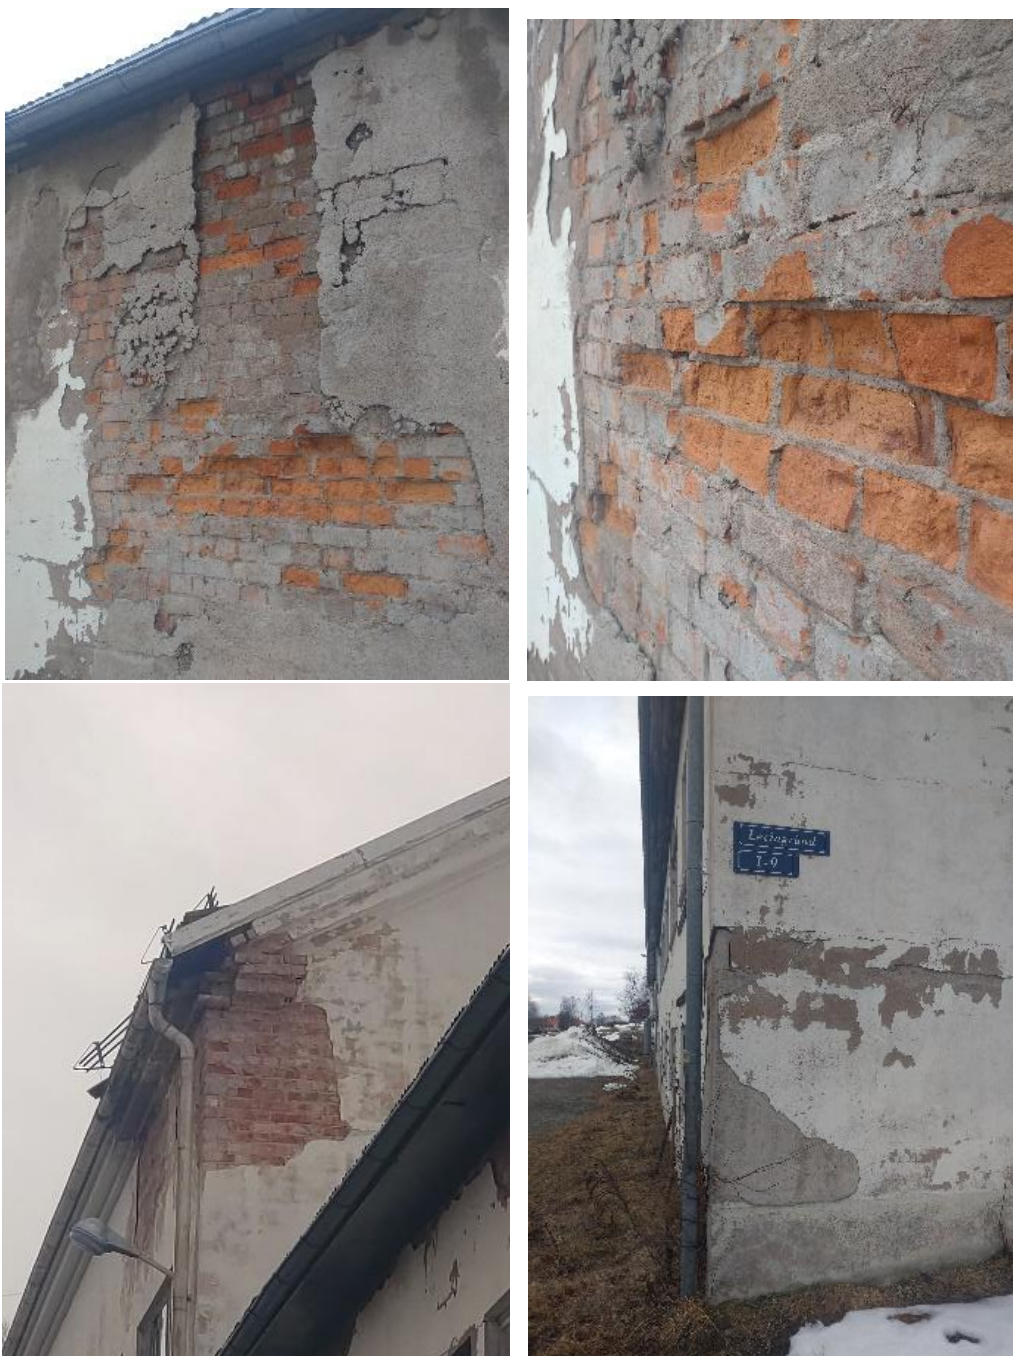
Bilder skadad puts på fasad samt grund.

*Vidare kräver grunden korrekt dränering samt isolering som i dag är undermålig/saknas helt, likaså krävs omfattande ingrepp i dagens betongplatta på mark för att omförläggning av exempelvis avlopp.*

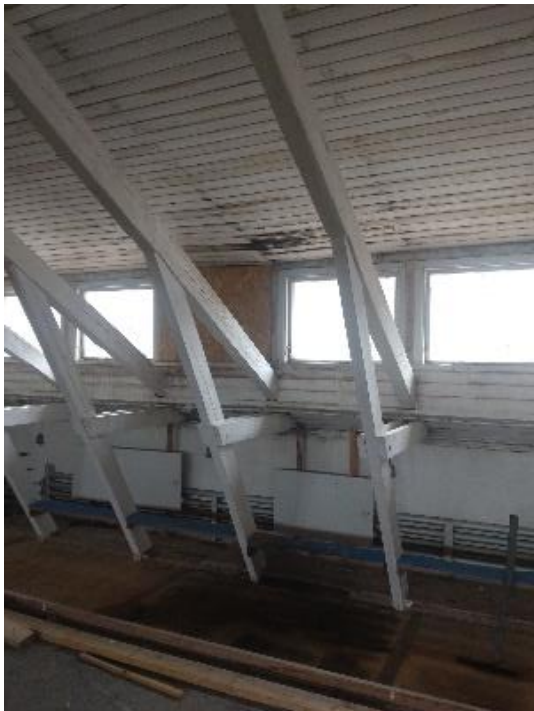
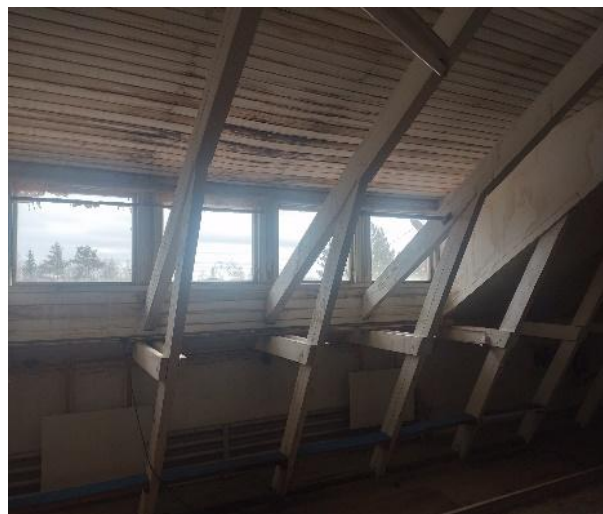
Plan 3, takstolar.

De befintliga takstolarna i byggnaden är med dagens mått mätt undermåliga ur konstruktionssynpunkt, om dessa skulle behållas krävs konstruktörsbedömning huruvida det är möjligt att förstärka dessa för att uppnå dagens krav på bärighet. Till just denna byggnadsdel ska också brandmotstånd vägas in, detta då dagens takkonstruktion har helt eller delvis blottade bärande träkomponenter.

För att kunna anlägga ny takinbrädning, underlagspapp och ytskikt på dagens konstruktion skulle även omfattande riktning samt förstärkning krävas som ett första steg.

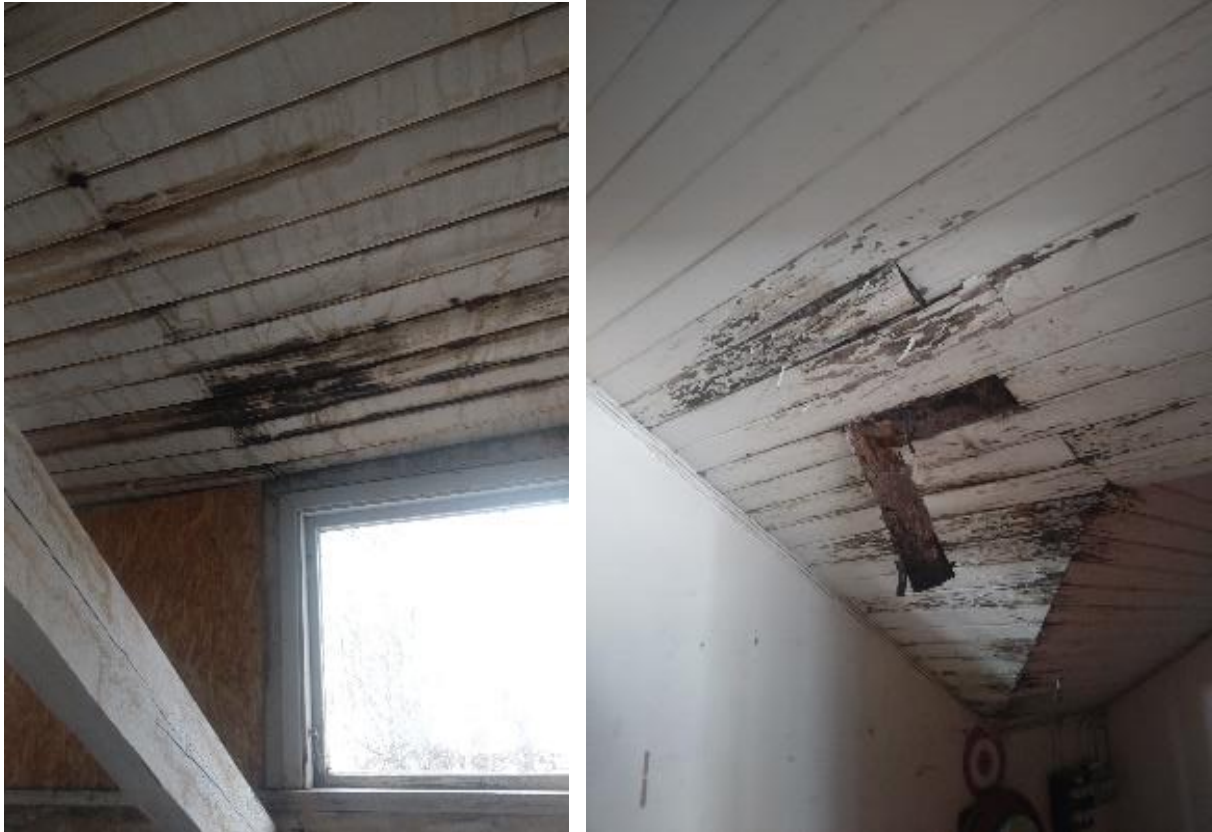
*Taket måste läggas om i sin helhet, möjligheten att enbart byta underlagspapp samt ytskikt har sedan länge passerats. Så med tanke på detta faktum hade det varit betydligt mer kostnadseffektivt att få detta uppbyggt enligt dagens normer från grunden.*

Fuktskador genom yttertak plan 3.

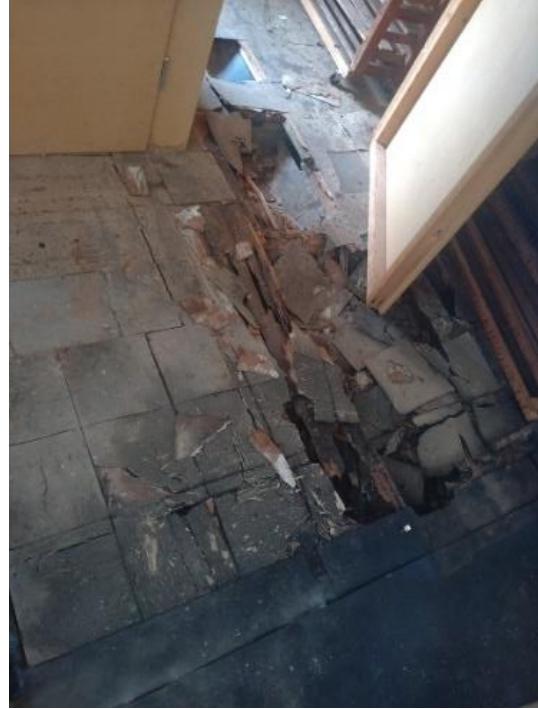
Fuktskadat golv och bjälklag plan 3.

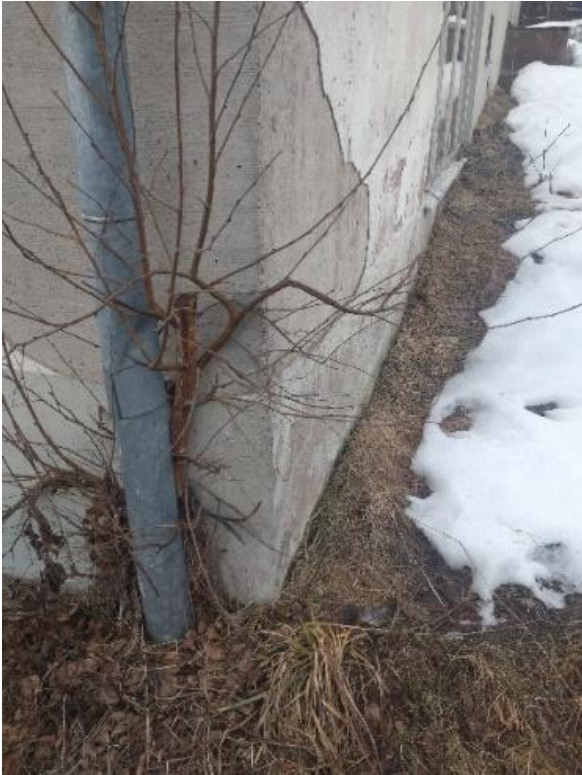
Putsskador i grund.

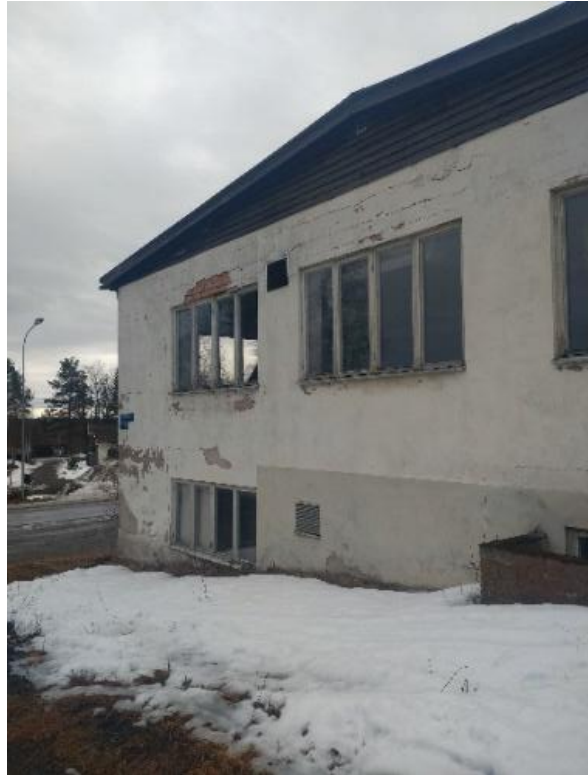
Fasad med putsskador.

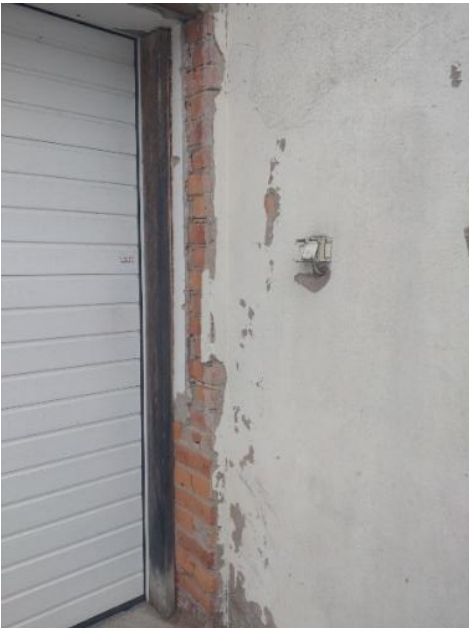
Putsskador i fasad.

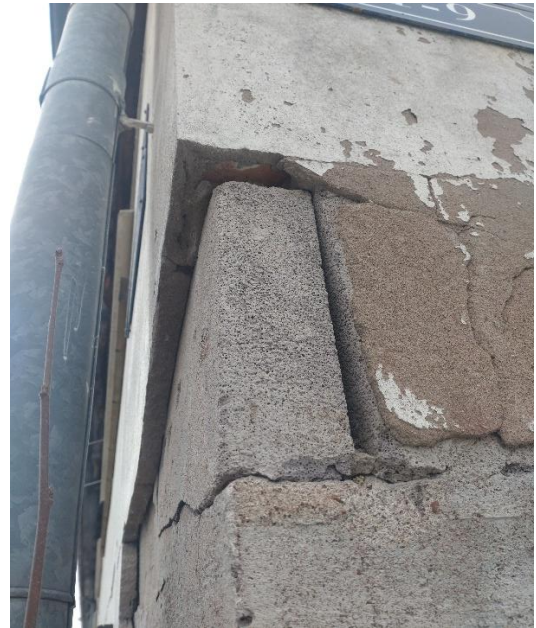
Sprucken grundkonstruktion.
