Bild över aktuell fastighet November 2016.

BET	ANT	ÄNDRINGEN AVSER	SIGN	DATUM
TOMTBLAG				
<b>FALUN</b>				
<b>SWECO</b>

<small>www.sweco.se</small>				
OBJEKT NR	RITAD/KONSTR. AV	GRANSKAD AV		
24-18069	J DANIELSEN	T REBLIN		
DATUM	UPPDRAGSANSVARIG			
2017-04-30	T REBLIN			
JÄRNSTIGEN/SVAVELSTIGEN				
GEOTEKNISKA FÖRHÅLLANDEN				
SKALA	RITNINGSNR	I REV		
VARIERANDE	33:315

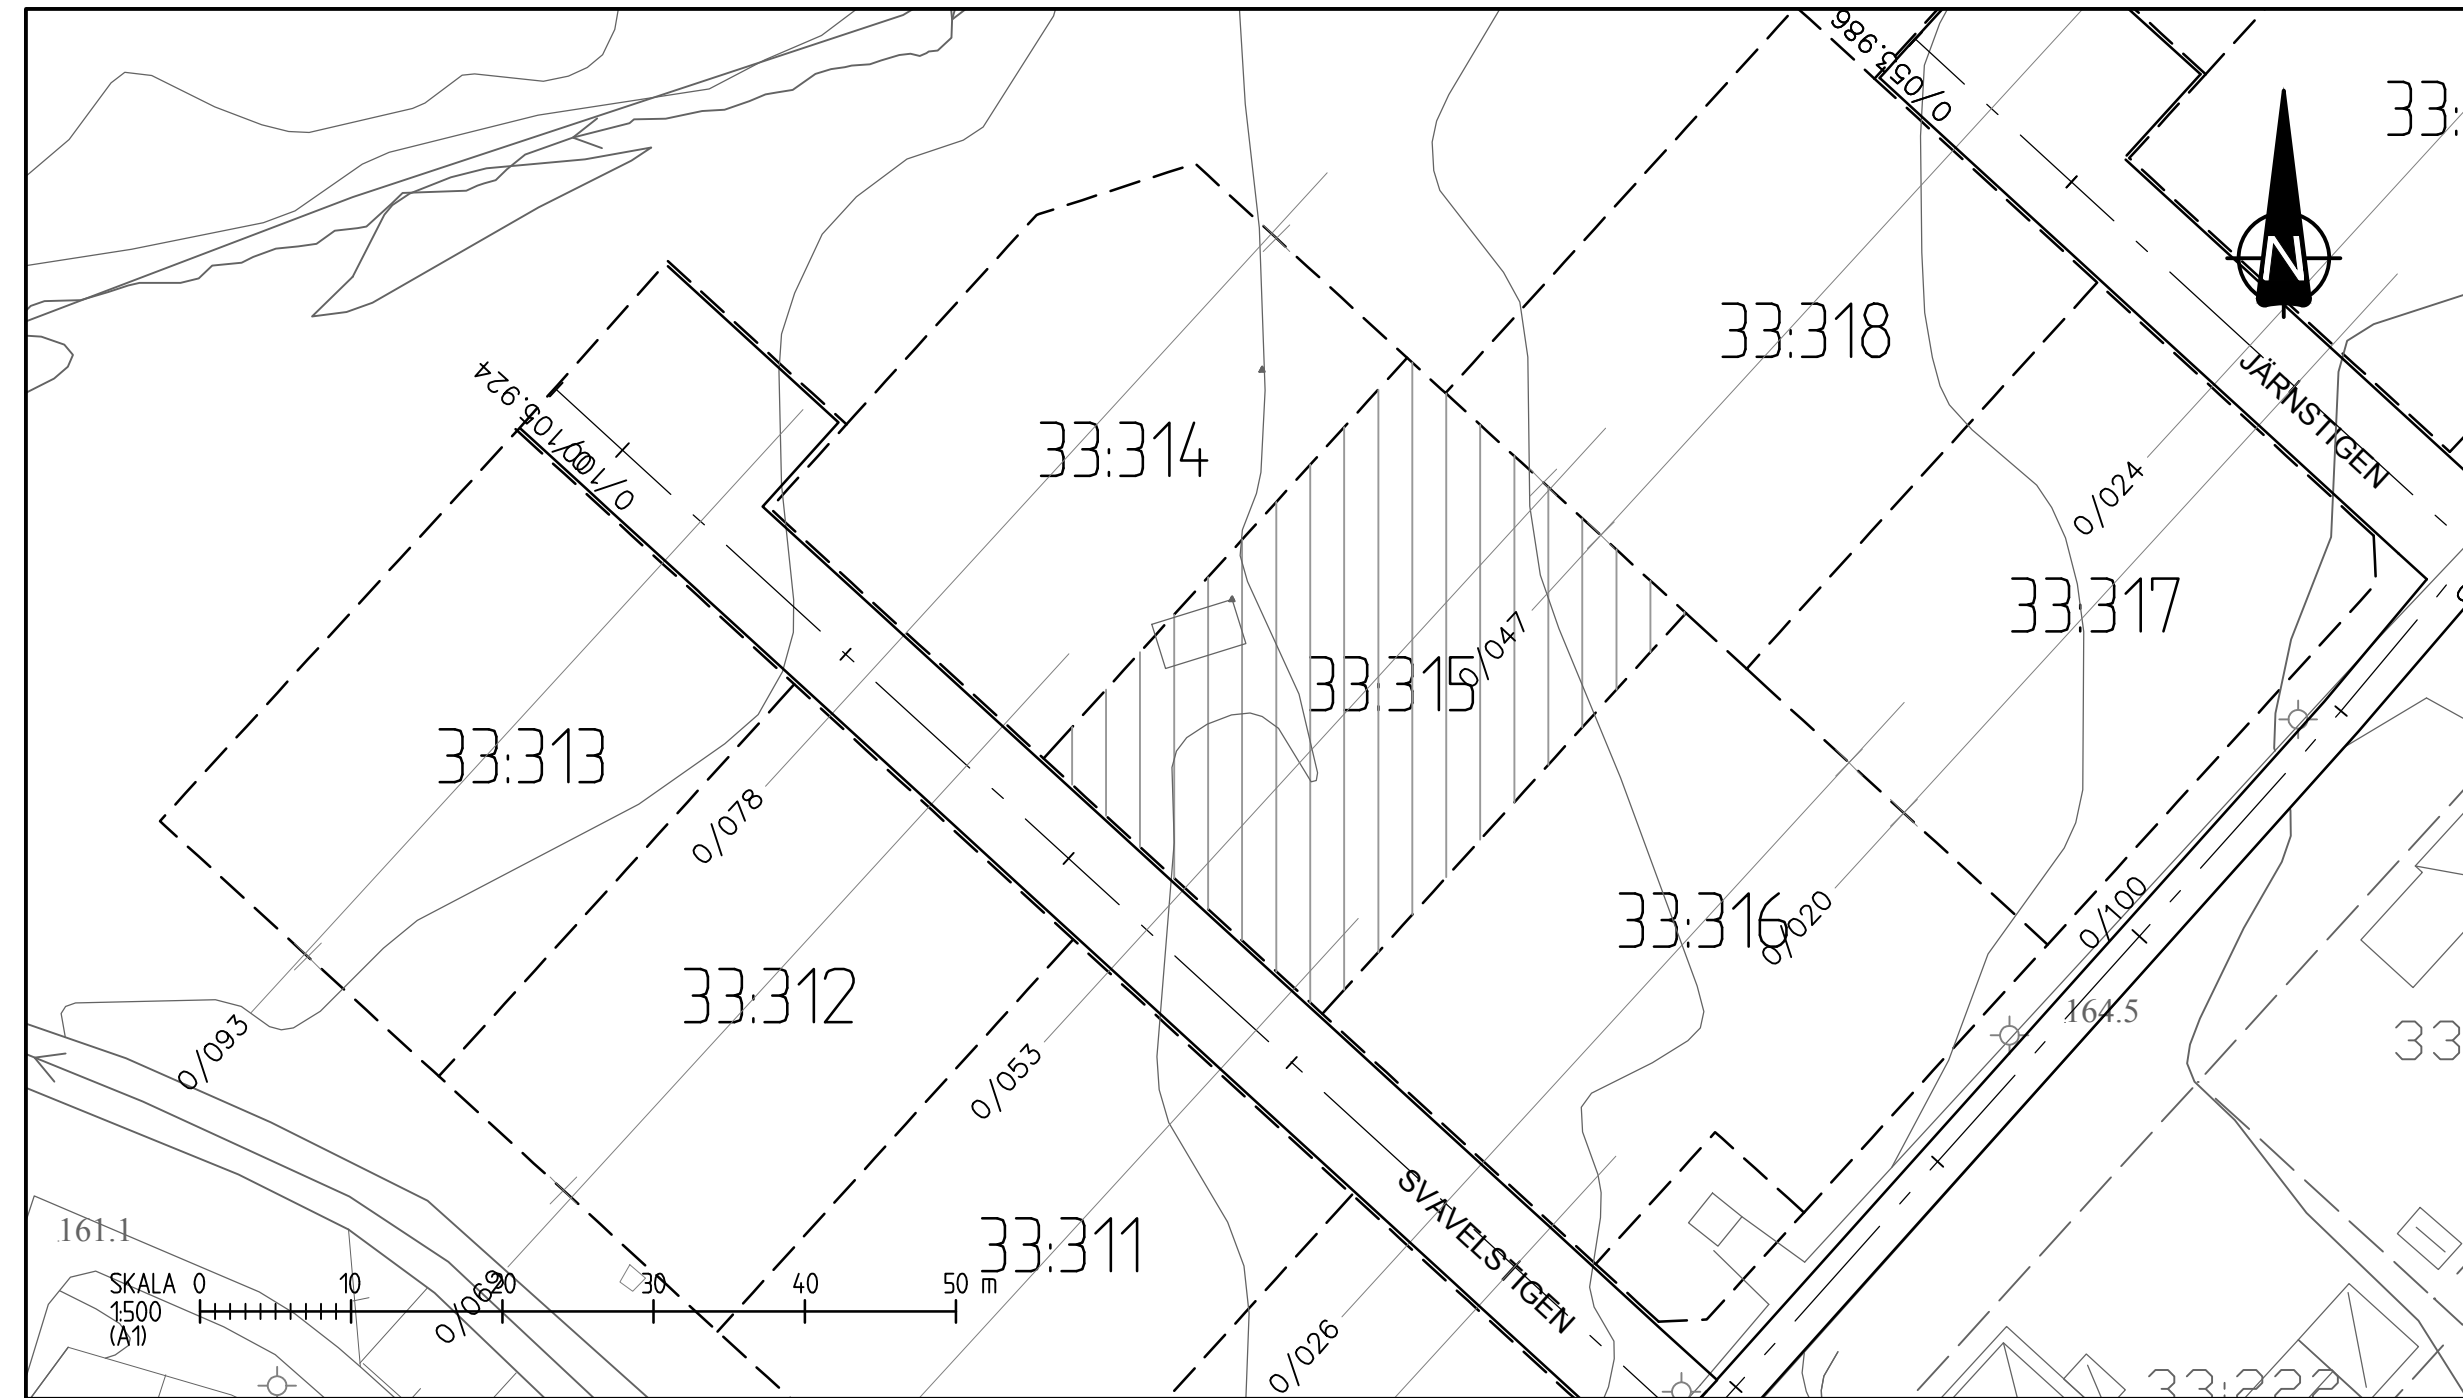
Inför upprättandet av detta tomtblad har en okulär geoteknisk besiktning utförts. Inom fastighetsgränserna har avverkning och röjning utförts. Stubbar är kvarlämnade. Vid platsbesöket förekom det block som kan göra det svårskaktat. Framkomligheten i området bedöms dock som god.

Jorden består av ett 0-0,3m yttligt lager av vegetation och muljord som underlagras av morän. Moränen har en sammansättning av grus, sand och silt. Ett mycket stort block finns vid västra tomtränsen som sannolikt kräver sprängning/knackning för att få bort. Sten och block kan förväntas i samband med markarbeten. Bergytan kan förväntas ligga yttligt inom hela området.

Tomten är plan utan större höjdskillnader med en svag lutning åt sydväst.

Grundläggning av byggnader skall dimensioneras enligt Eurokod 7 (SS-EN 1997-1). Grundläggning kan ske frostskyddat med platta på mark i naturligt lagrad jord eller på ny packad fyllning. All multhaltig jord, stubbar, block och fyllning skall schaktas bort under byggnader för att sedan ersättas med kontrollerade massor.

Inför övrig planering av tomten (utanför byggnadslägen) kommer sten-, block och stubbrensning att erfordras. Stora block kan kräva krutpatroner eller snigeldynamit för att tas bort. Schakt- och fyllningsarbeten kommer även att erfordras vid övrig tomtpianering. Storleken på dessa beror på hur stor del av marken som ska iordningställas samt vilka höjder som planeras.
