GEOTEKNISKA FÖRHÅLLANDEN

BET	ANT	ÄNDRINGEN AVSER	SIGN	DATUM
TOMTBLAD				
FALUN				
SWECO  				
<small>www.sweco.se</small>				
OBJEKT NR 2418069	RITAD/KONSTR. AV J DANIELSEN	GRANSKAD AV T REBLIN		
DATUM 2017-04-30	UPPDRAGSANSVARIG T REBLIN			
JÄRNSTIGEN/SVAVELSTIGEN GALGBERGET GEOTEKNISKA FÖRHÅLLANDEN				
SKALA VARIERANDE	RITNINGSNR 33:316	I REV

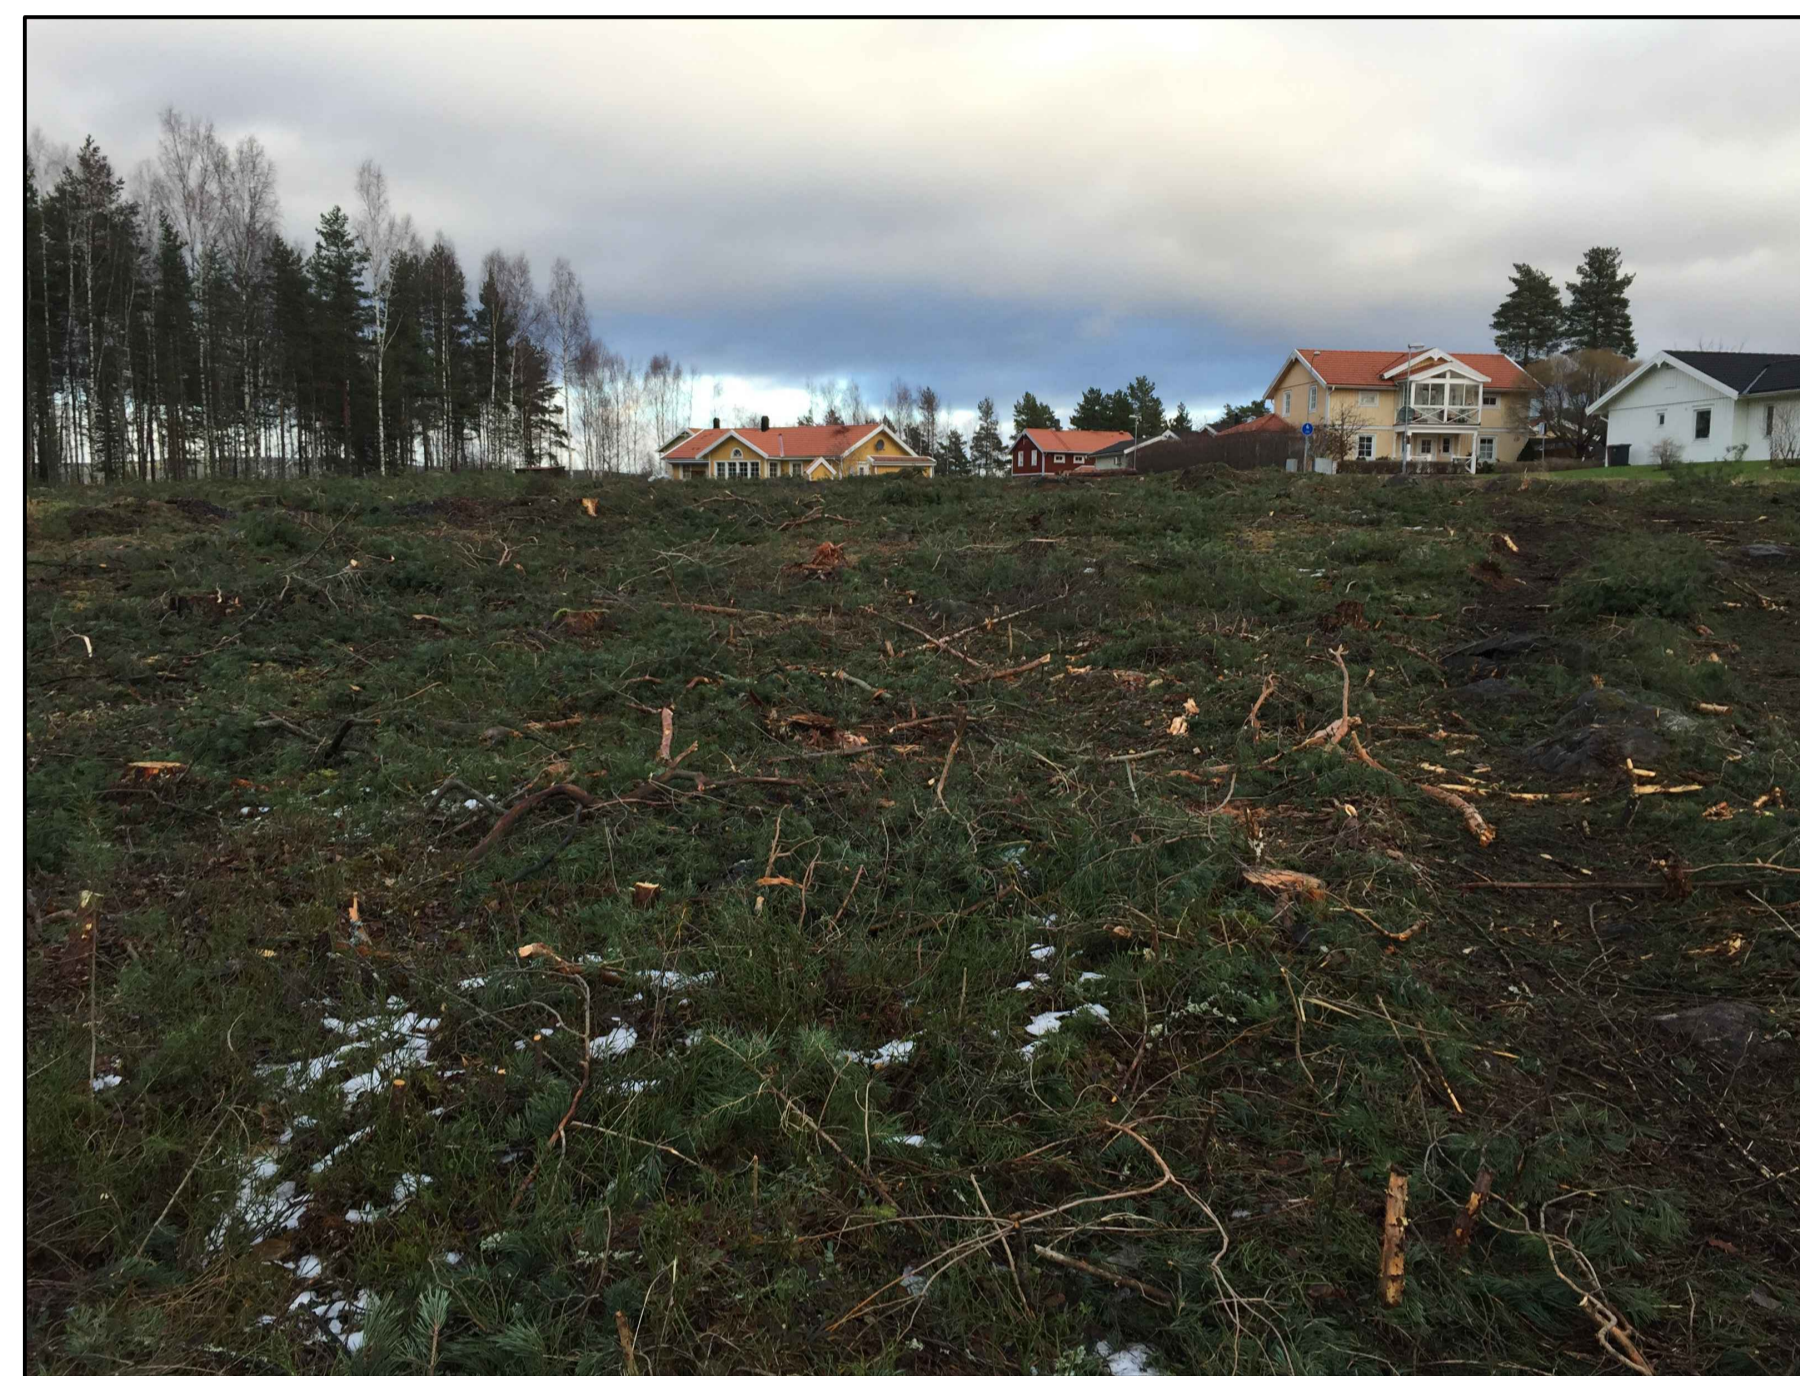
Bild över aktuell fastighet November 2016.

Inför upprättandet av detta tomtblad har en okulär geoteknisk besiktning utförts. Inom fastighetsgränserna har avverkning och röjning utförts. Stubbar är kvartältnade. Vid platsbesöket förekom det block som kan göra det svårskaktat. Framkomligheten i området bedöms dock som god.

Jorden består av ett 0-0,3m yttligt lager av vegetation och muljord som underlagras av morän. Moränen har en sammansättning av grus, sand och silt. Flertalet block förekommer i ytan. I området närmast befintligt tekniskhus kan fyllning av okänd karaktär påträffas. Sten och block kan förväntas i samband med markarbeten. Bergytan kan förväntas ligga yttligt inom hela området.

Tomten är plan utan större höjdskillnader med en svag lutning åt sydväst.

Grundläggning av byggnader skall dimensioneras enligt Eurokod 7 (SS-EN 1997-1). Grundläggning kan ske frostskyddat med platta på mark i naturligt lagrad jord eller på ny packad fyllning. All multhaltig jord, stubbar, block och fyllning skall schaktas bort under byggnader för att sedan ersättas med kontrollerade massor.

Dimensionering av grundläggning med platta på mark kan ske i Geoteknisk Kategori 1 (GK1) där dimensionerande grundtrycksvärde för morän väljs till 200kPa.

Förkommande jordar är ej självdränerande. Grundkonstruktionen ska därför förses med dränering.
