PM – GEOTEKNISK KARTERING

BJURSÅS FRITIDSTOMER AB

Geoteknisk Kartering Detaljplan Bjursberget

UPPDRAGSNUMMER 30048685

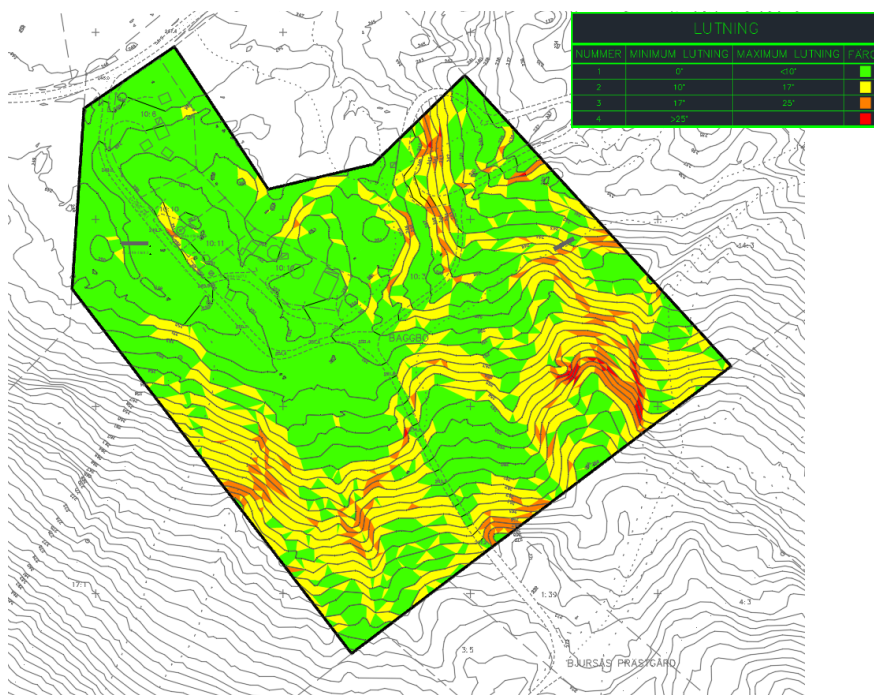
Området ligger i en nordöstlig sluttning i riktning mot sjön Bjursen där marklutningen varierar mellan 8–17 grader. I de norra delarna av området flackar marken ut och ligger mestadels i mycket svag lutning på 1–3 grader, nästan plant. I det sydöstra hörnet av området förekommer ett parti där lutningen är mer än 25 grader.

Figur 5. Lutningar i området.

Rekommenderad säkerhetsfaktor för planläggning inför nyexploatering av mark för dränerad analys uppgår till 1,5 enligt Skredkommissionen rapport 3:95. Detta innebär att stabiliteten är tillfredsställande för (obelastad) mark med släntlutning flackare än 25 grader och en inre friktionsvinkel på moränen antagen till 35 grader.

Släntlutningarna inom och intill områden för planerade fritidshusbostäder ligger flackare än 25 grader vilket innebär att stabiliteten bedöms uppfylla kraven vid planläggning av mark.

Permanent slänter och skärningsslänter utan stödkonstruktioner bör inte ställas brantare än 1:2 med hänsyn till risk för erosion och ras i slänterna.

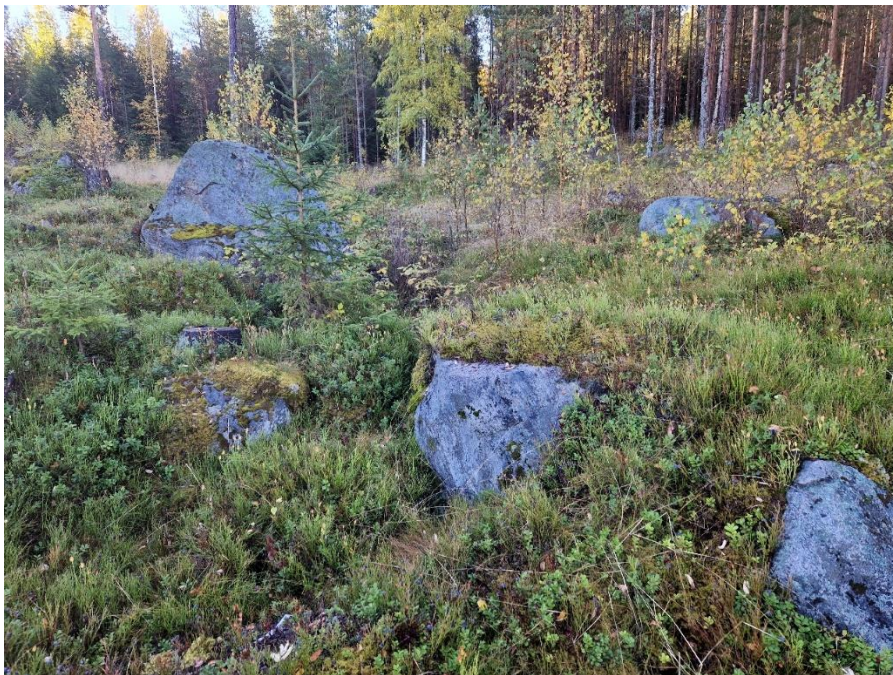
Generellt består marken i området av en stenig siltig sandig morän med flertalet stora block i markytan.

Block förekommer i markytan över hela området. Berg i dagen har observerats på ett ställe i området i anslutning till den västra skidbacken, se ritning G-10.1-01.

Figur 6. En generell bild på blockigheten i området.

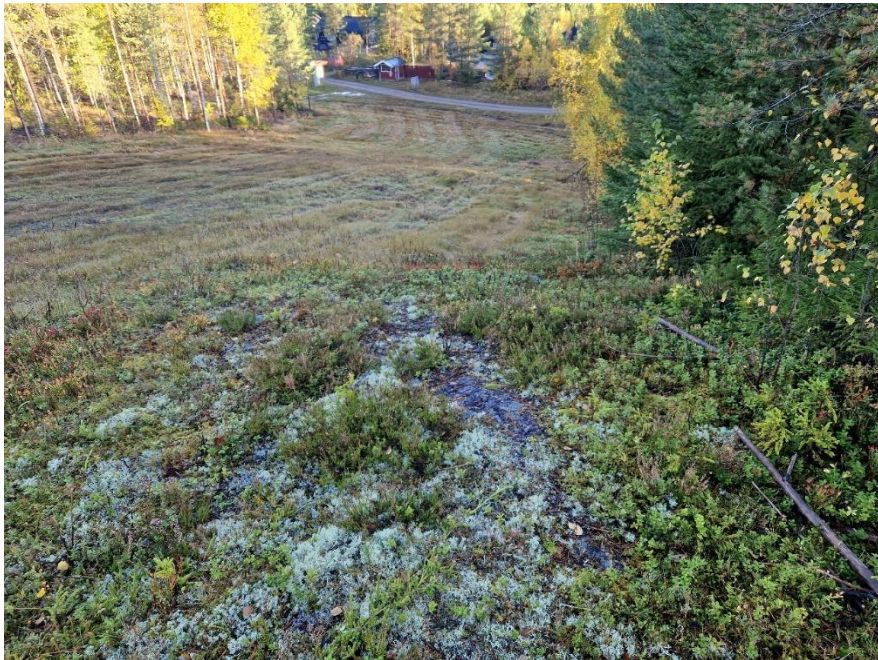
Figur 7. Berg i dagen

Risk för bergschakt föreligger vid schakt för VA-ledningar och källarkonstruktioner.

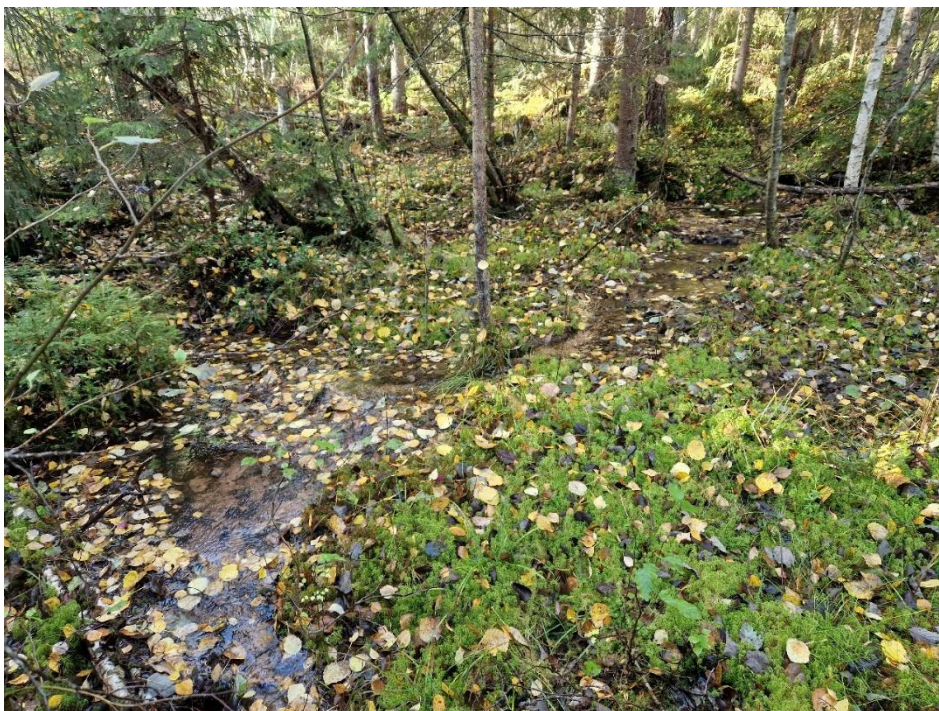
Ett flertal mindre rännilar påträffas i området där ytvatten trycker fram i markytan och sedan bildar mindre översilningsområden i lågpunkter i terrängen. Detta sker dock främst i områdets nordöstra delar. Inga sankmarkspartier har i övrigt påträffats. Området upplevdes i övrigt som relativt torrt och marken har sannolikt en relativt god infiltrationsförmåga.

Grundvattennivån kan dock förväntas ligga relativt ytligt.

Figur 9. Mindre bäck som bildats i de flackare partierna av området.

I sluttande mark kan avskärande diken behöva anläggas ovanför byggnader och även inom övrig tomtmark kan diken / dränering erfordras.

I delar av området går det idag vattendrag där det planeras tomter. Detta ska beaktas vid fortsatt planering av området.

Kompletterande dagvattenutredning för området bör utföras i samband med projektering.

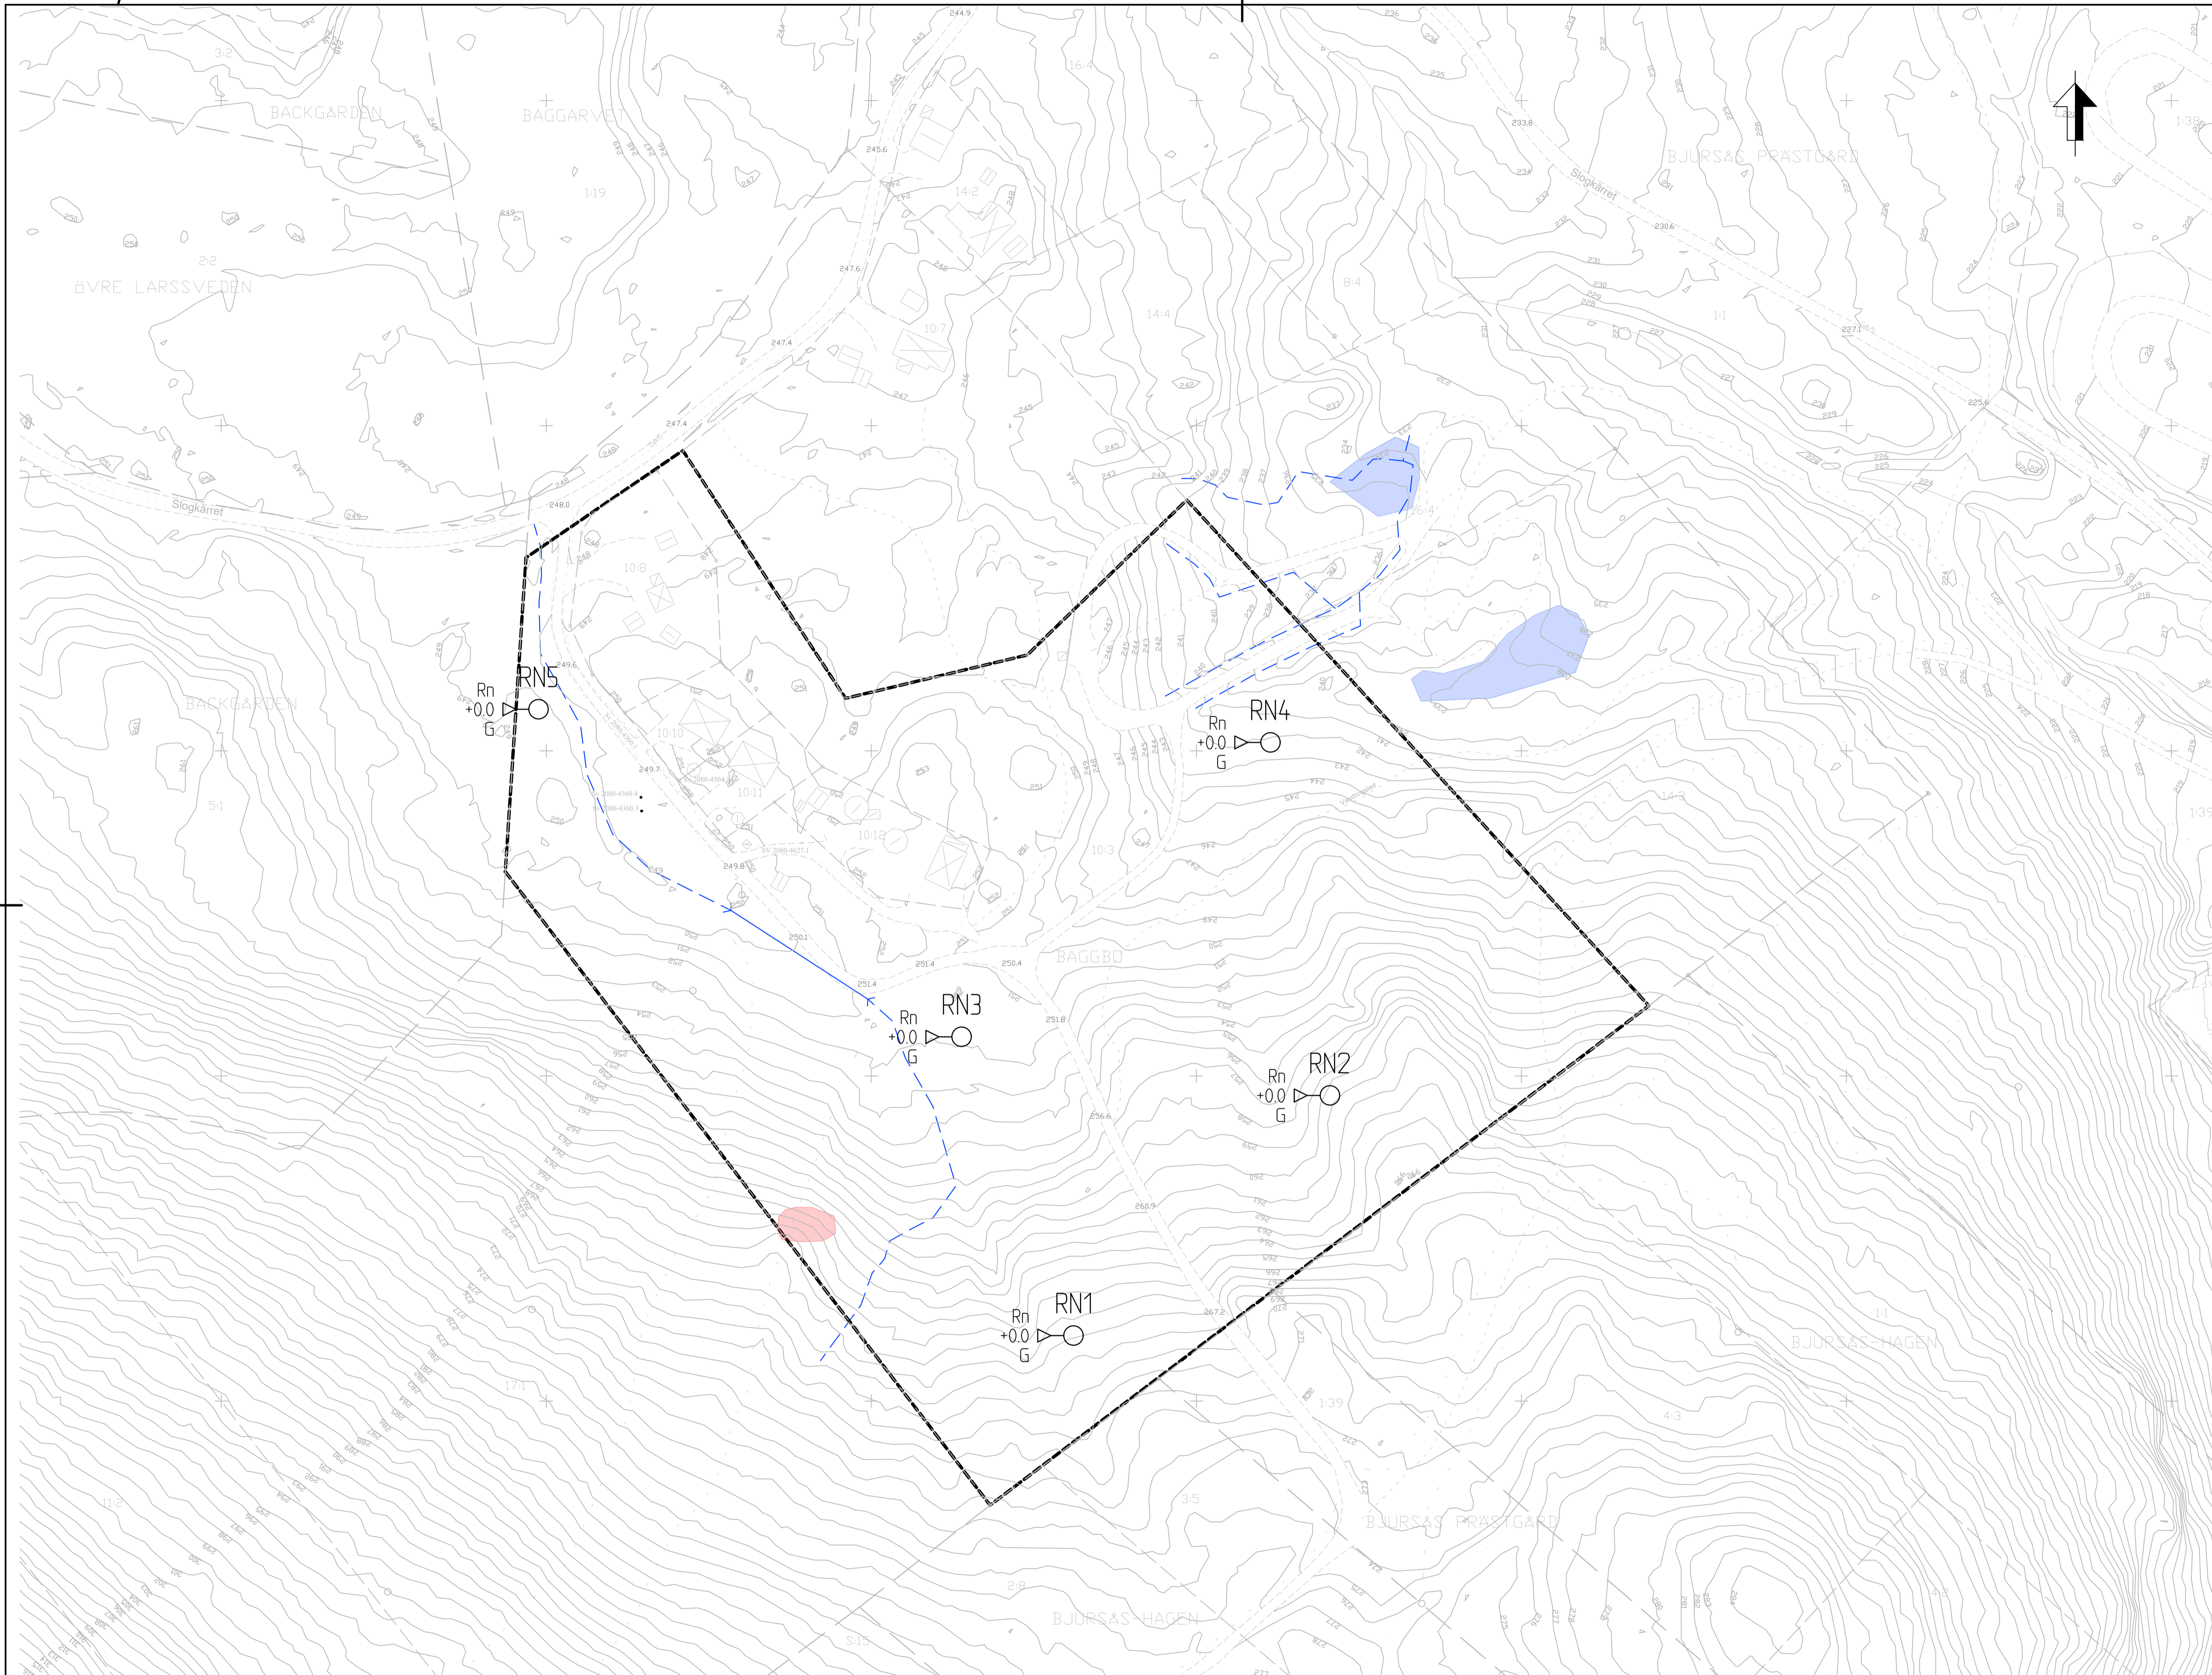
ÖVERSIKT KARTERING

Markradonmätning har utförts med mätninginstrument Markus 10 vid 5 punkter utspridda över området. Undersökningpunkterna är kallade Rn1-5. Läge för punkterna redovisas i ritning G-10.1-01. Mätningen utfördes den 18 oktober 2022 av Mårten Löwegren, Sweco.
