BET	ANT	ÄNDRINGEN AVSER	SIGN	DATUM
TOMTBLAD				
FALUN				
SWECO

<small>www.sweco.se</small>				
OBJEKT NR	RITAD/KONSTR. AV	GRANSKAD AV		
24-18069	J DANIELSEN	T REBLIN		
DATUM	UPPDRAGSANSVARIG			
2017-10-12	T REBLIN			
HERRHAGSSKOGEN GEOTEKNISKA FÖRHÅLLANDEN				
SKALA	RITNINGSNR	I REV		
VARIERANDE	LÖVBERGET 1:76

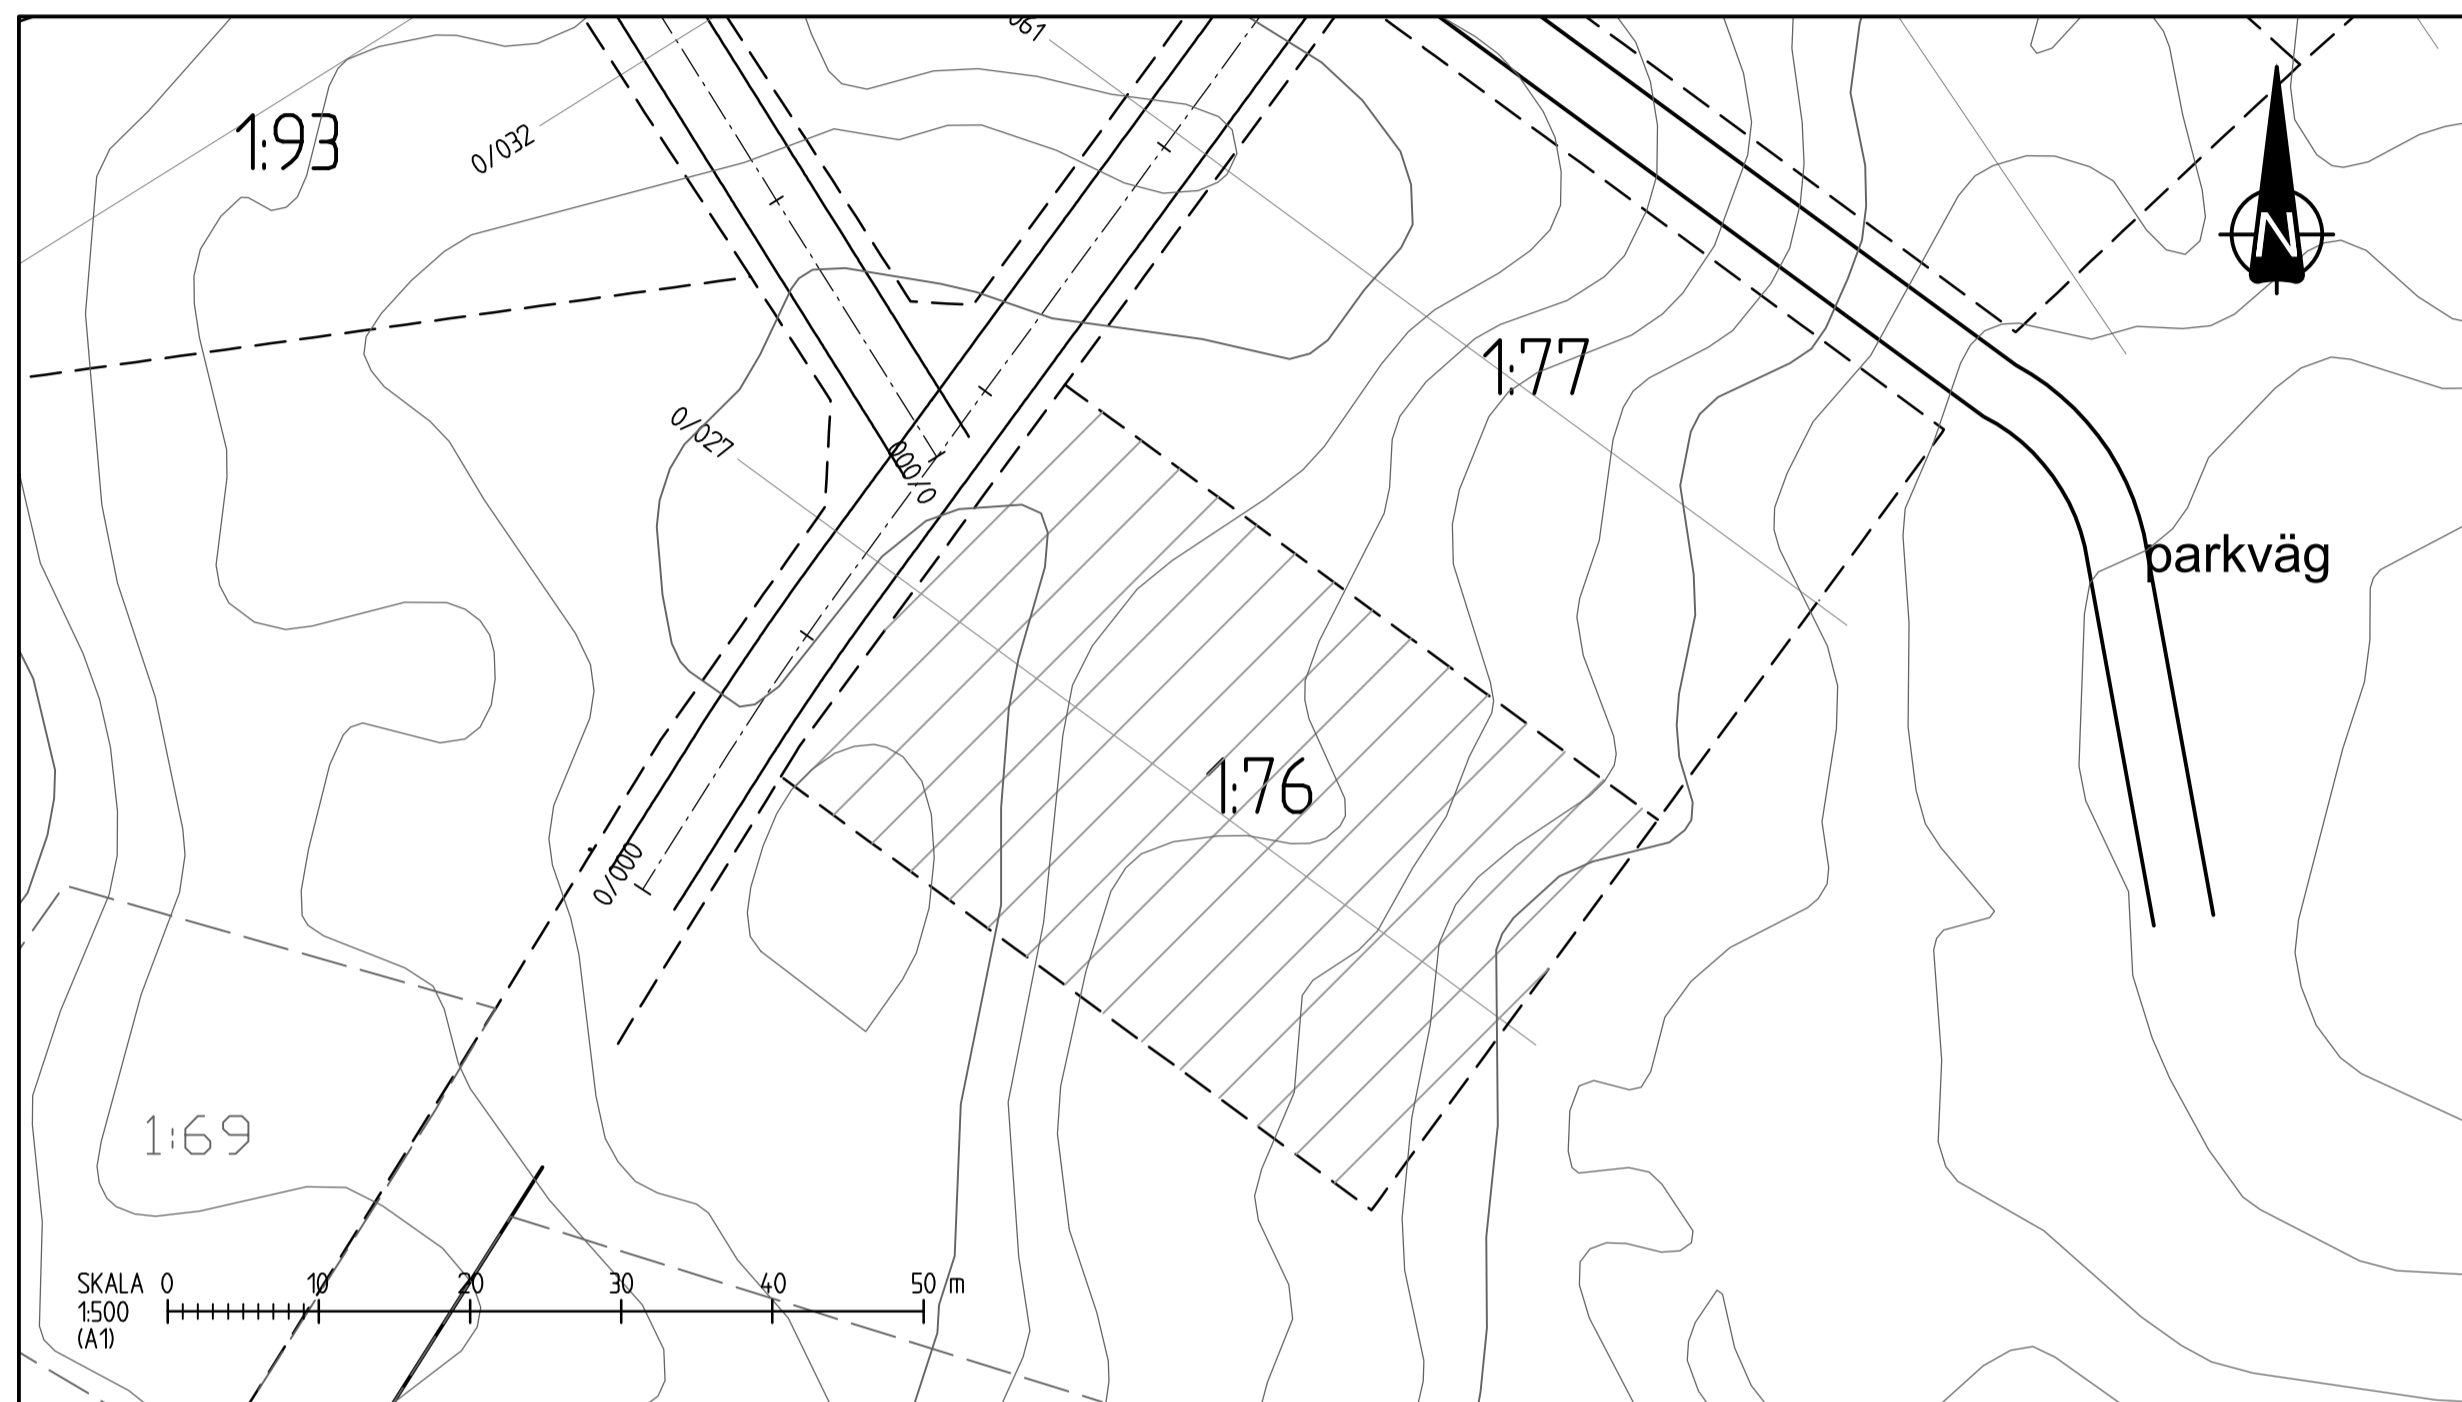
Bild över aktuell fastighet 2016-10-31

Inför upprättandet av detta tomtblad har en okulär geoteknisk besiktning utförts. Inom fastighetsgränserna har avverkning och röjning utförts. Stubbar är kvartämnade. Vid platsbesöket förekom det rikligt med stora block som gör det svårskaktat och svårframkomligt.

Tomten sluttar ganska brant åt sydost. Vid undersökningstillfället fungerade denna tomt som upplag för stenar och block från infylligande schaktningsarbeten.
