GEOTEKNISKA FÖRHÅLLANDEN

BET	ANT	ÄNDRINGEN AVSER	SIGN	DATUM
TOMTBLAD				
FALUN				
SWECO				
OBJEKT NR	RITAD/KONSTR. AV	GRANSKAD AV		
2418069	J DANIELSEN	T REBLIN		
DATUM	UPPDRAGSANSVARIG			
2017-05-02	T REBLIN			
LILLA KÄLLVIKEN GEOTEKNISKA FÖRHÅLLANDEN				
SKALA	RITNINGSNR	I REV		
VARIERANDE	33:322

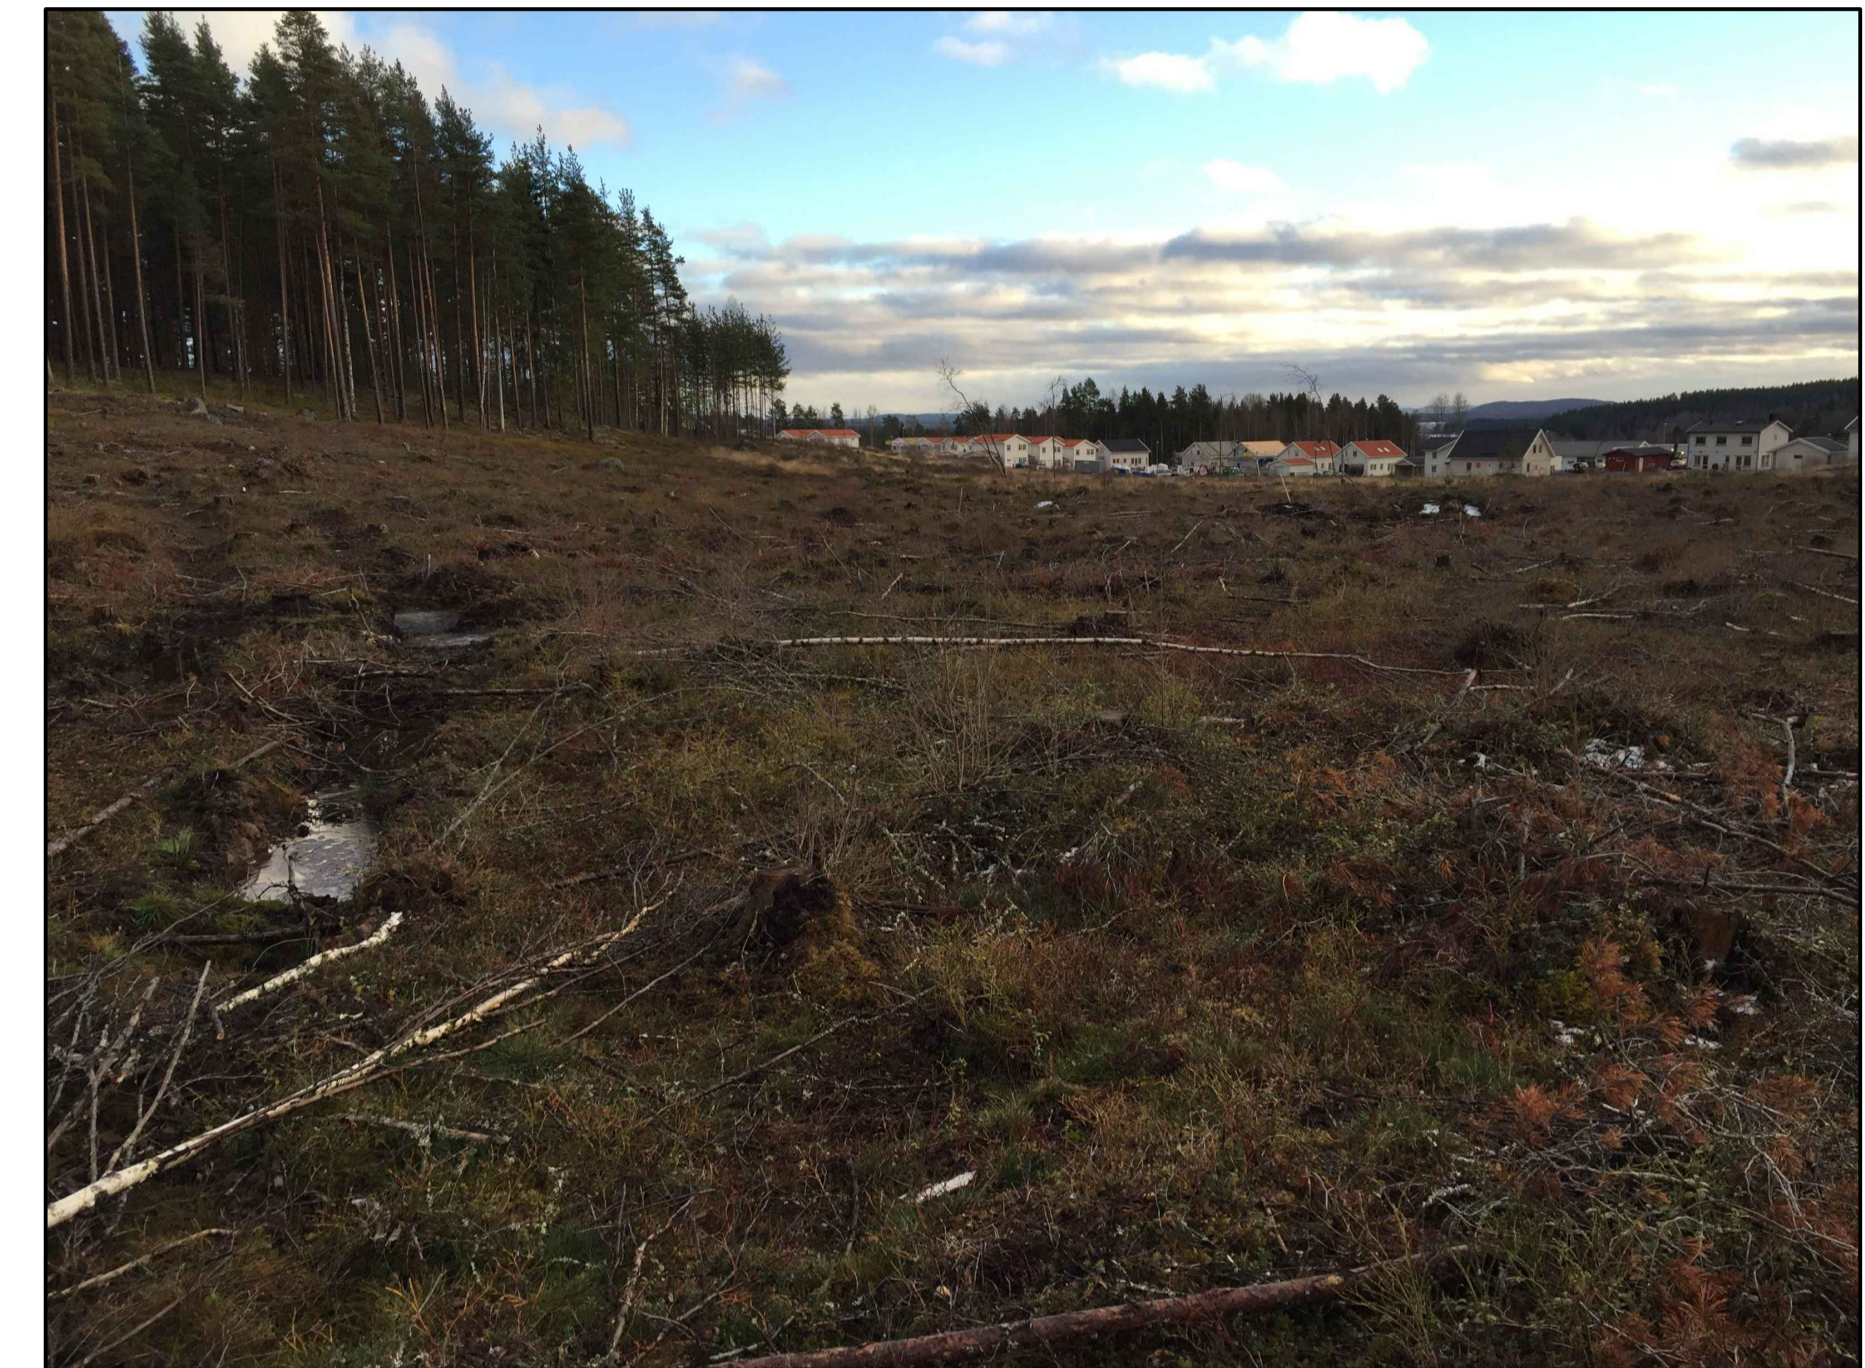
Bild över aktuell fastighet November 2016.

Tomten är relativt plan med en mindre lokal lågpunkt mitt på tomten.
