Markundersökningsrapport

Stortäkt 6:1

Dalex Scanidnavia AB

TEMA Miljö i Borlänge AB

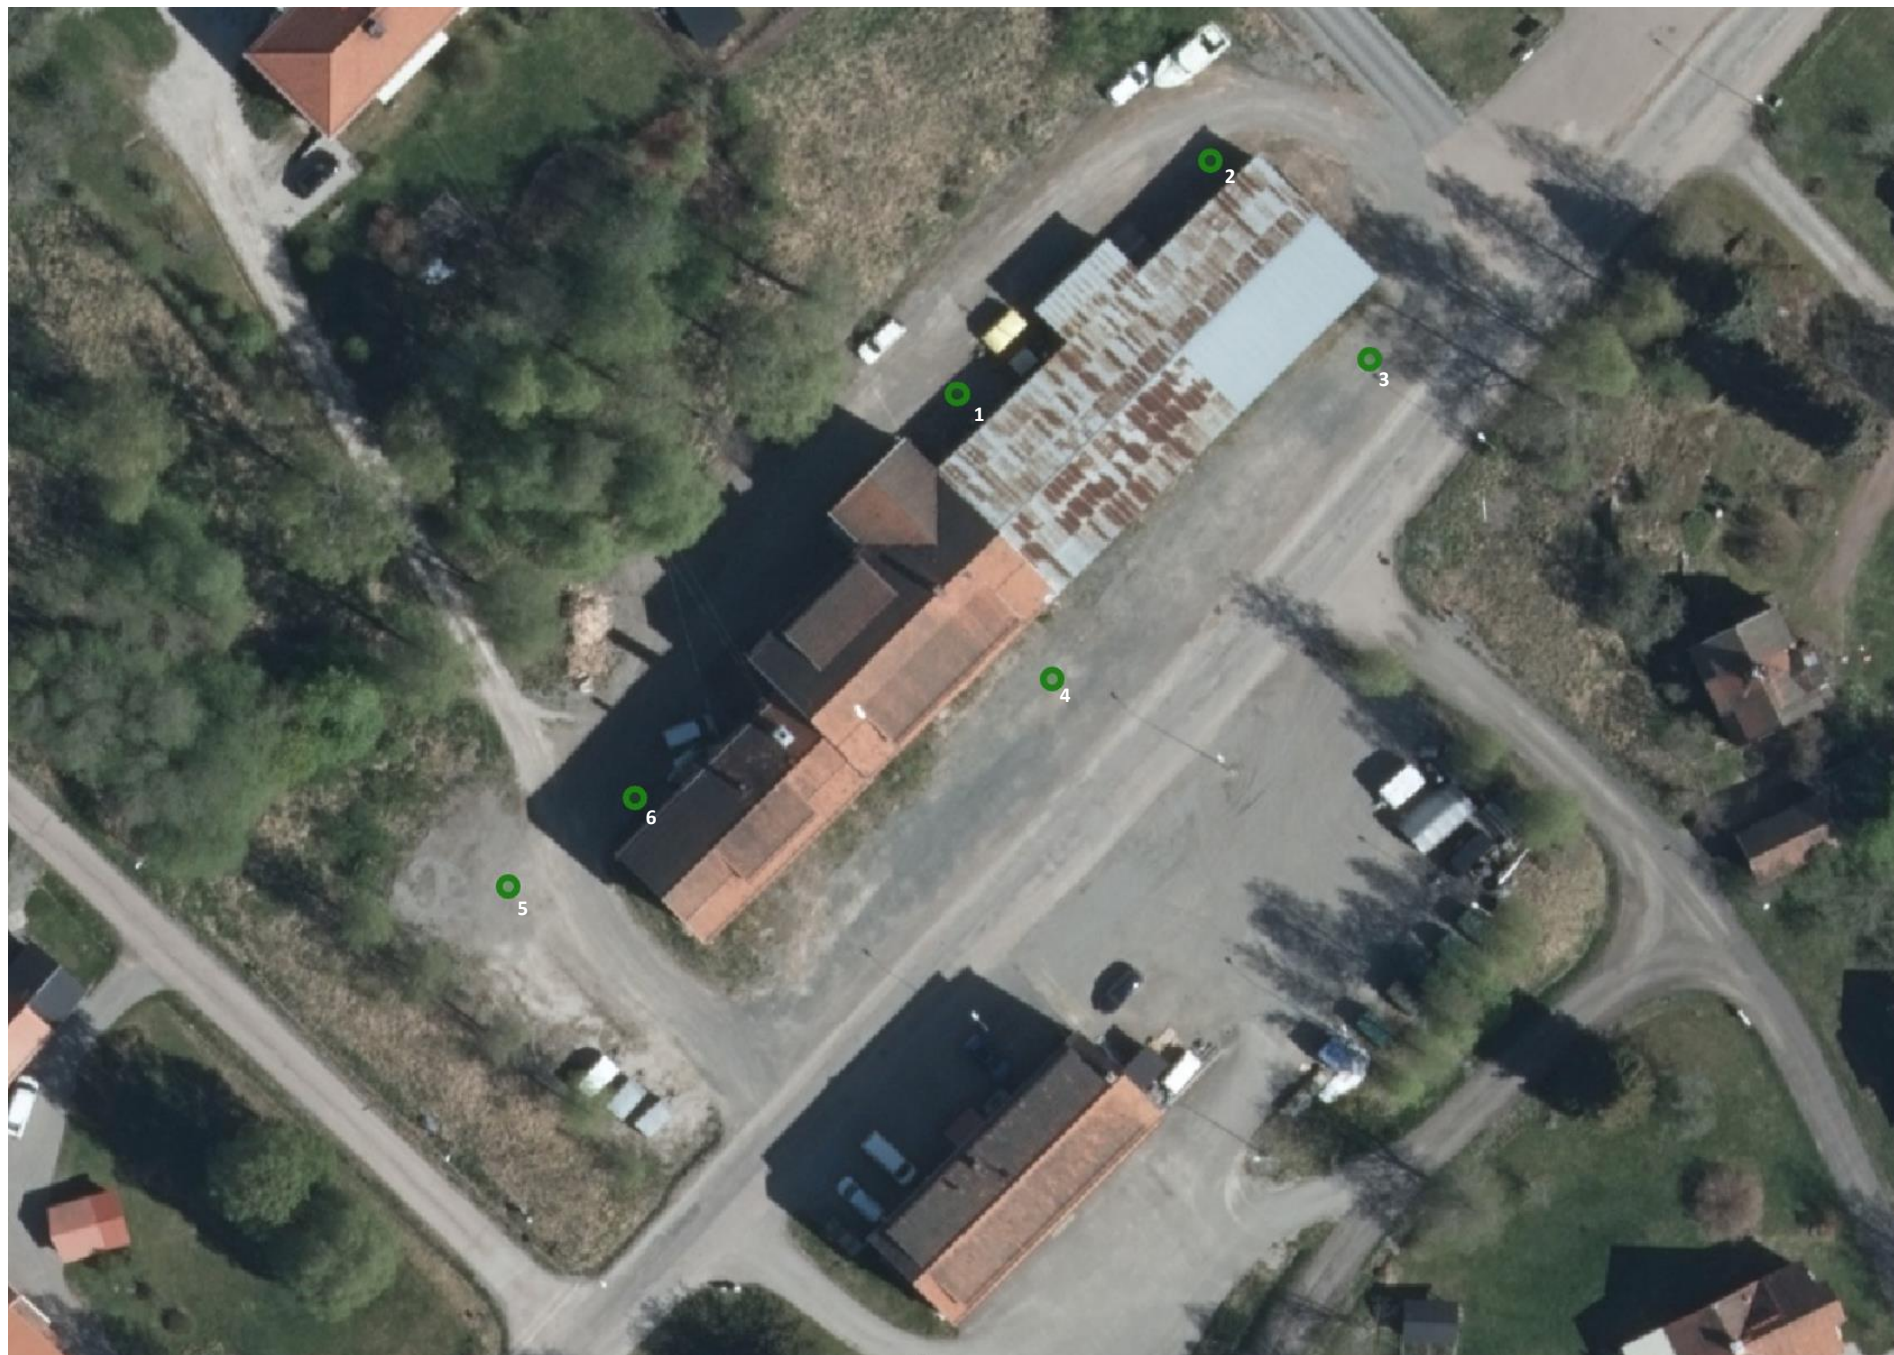
Bilaga 2: Situationsplan provtagningspunkter

Provpunkternas slutgiltiga placering framgår av Bilaga 2.

Totalt undersöktes området i sex provpunkter som placerades industribyggnaden, där det kan förväntas finnas föroreningar.

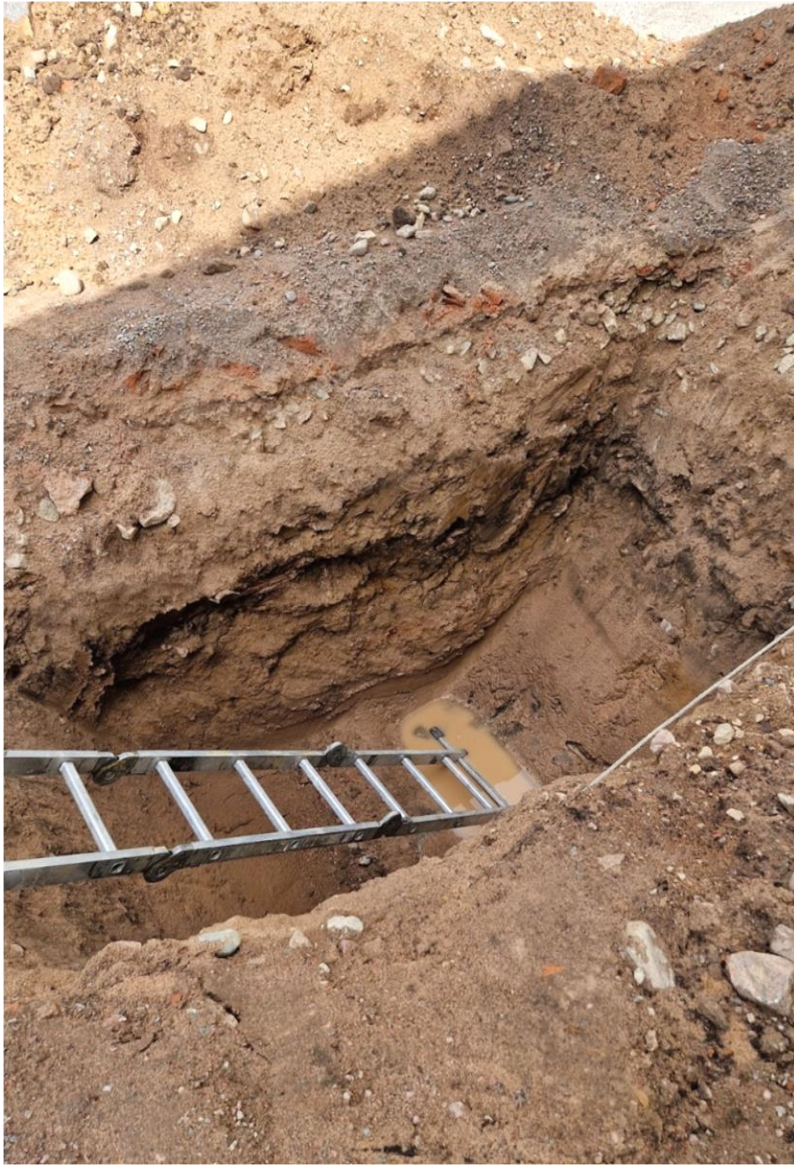
Bild 1: Provpunkt 1. Det är inte grundvatten utan regnvatten som syns i schaktet.

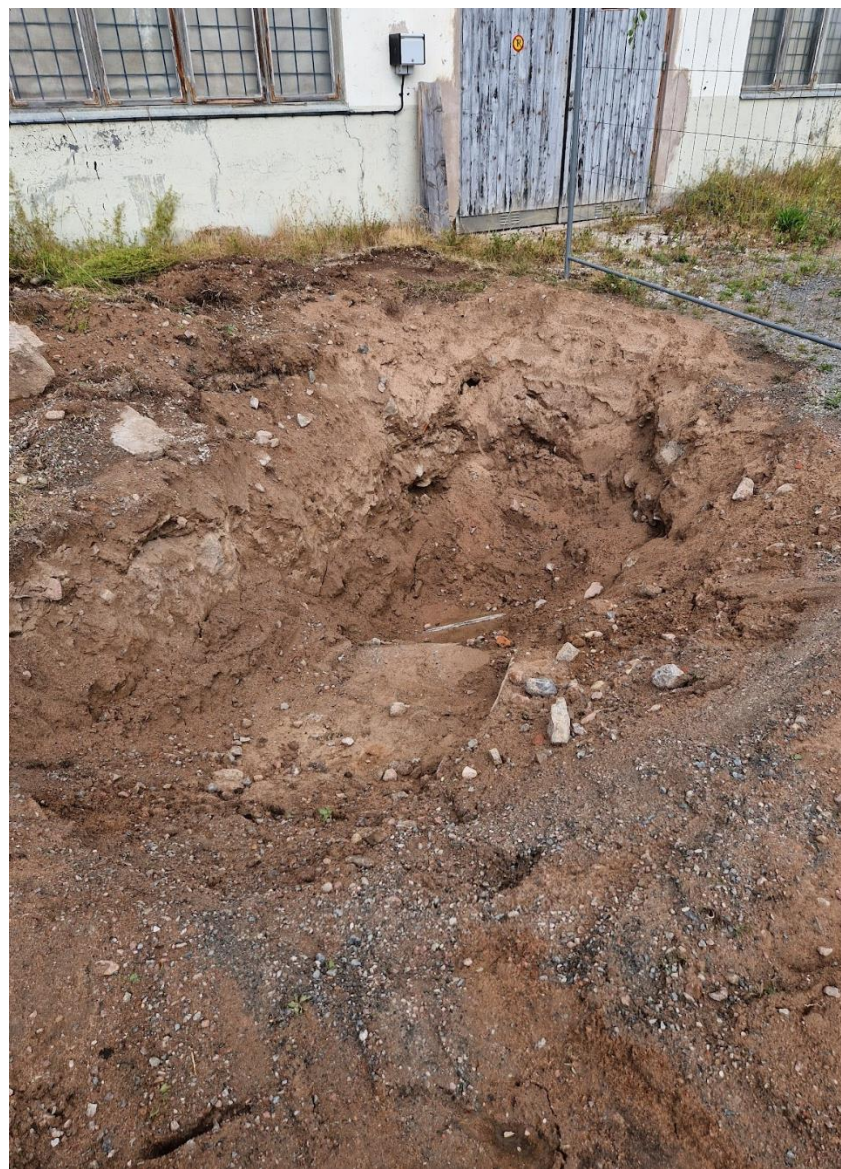
Enligt analysresultaten påträffades låga halter av tungmetaller i provpunkt 4 och i provpunkt 6. I provpunkt 4 tangerar halter av bly MRR och i provpunkt 6 tangerar halter av kadmium och kvicksilver MRR på 0,5–1 m djup. I provpunkt 6 påträffades läderrester från tidigare verksamhet på 0,5–1 m djup.

Bild 4: Bild från provpunkt 4.

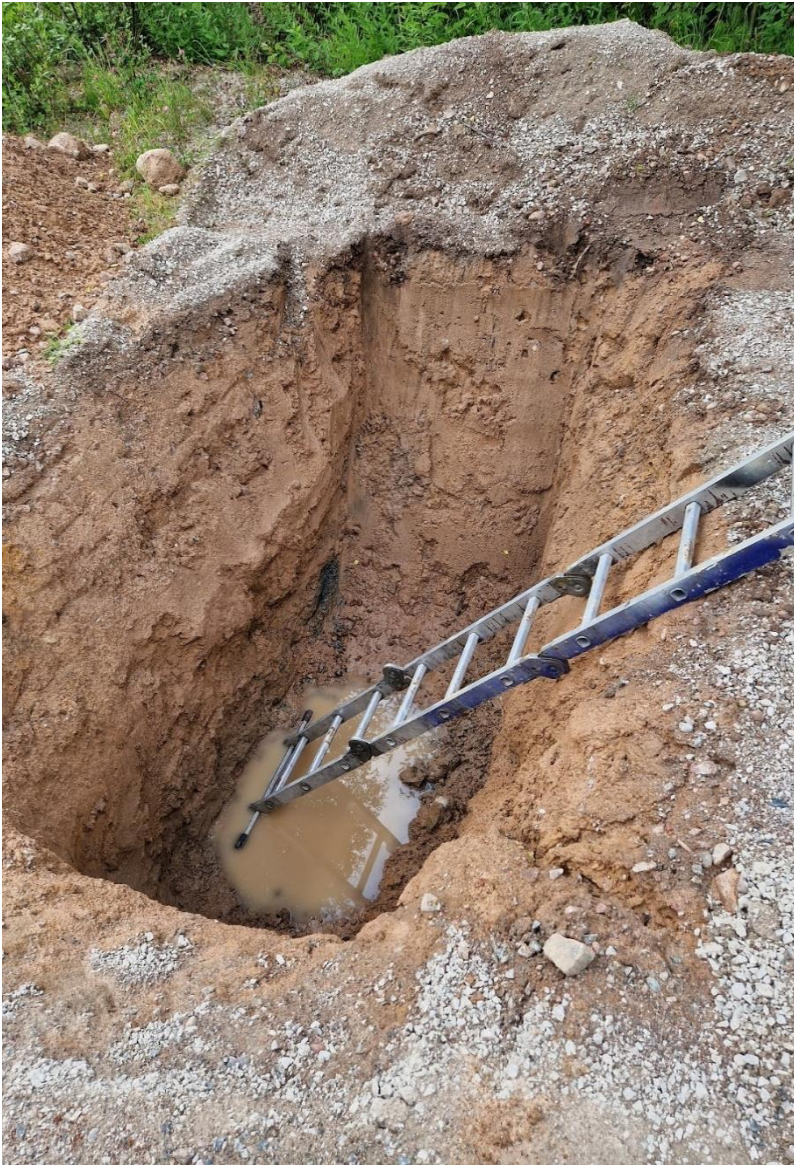
Bild 5: Bild av provpunkt 5. Det är inte grundvatten utan regnvatten som syns i schaktet.

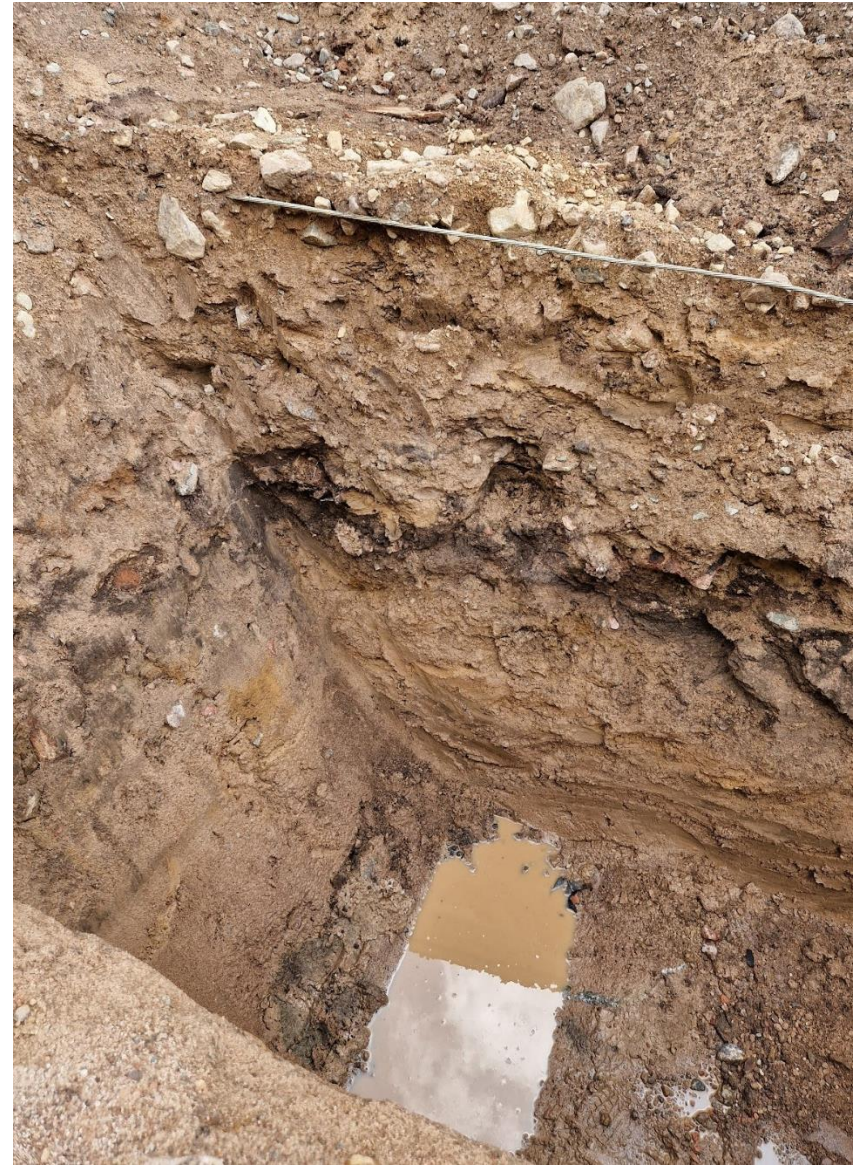
Översiktlig provtagning utfördes i syfte att undersöka markförhållandet inom området, i samband med det gjordes en enklare historisk utredning och okulär bedömning av marken. Enbart provpunkt 6 påvisade tecken på tidigare verksamhet i form av rester av läderbitar. I övrigt visade inte några andra provpunkter på några färgskiftningarna eller avvikande doft, vilket analysresultaten bekräftade.

Bild 6: Bild av provpunkt 6. Spår av träskotillverkningen i form av läderrester vid 0,5-1 m. Det är inte grundvatten utan regnvatten som syns i schaktet.

Enligt framtida planer kommer ytan att markplaneras och bebyggas av bostadshus, det anses ej som att det finns någon risk med exploateringen av marken. De massor som schaktas upp kan komma att klassificeras om det efterfrågas från aktuell mottagningsanläggning.

Om det i samband med markarbeten skulle påträffas misstänkt förorening bör jordprover analyseras och en ny bedömning kan behöva genomföras.
