ÖVERSIKTLIG MILJÖTEKNISK MARKUNDERSÖKNING

RINGBLOMMAN 1 OCH 2, FALU KOMMUN

2020-11-16

UPPDRAGSNAMN
Dp för bostäder mm Britsarvet, Falun

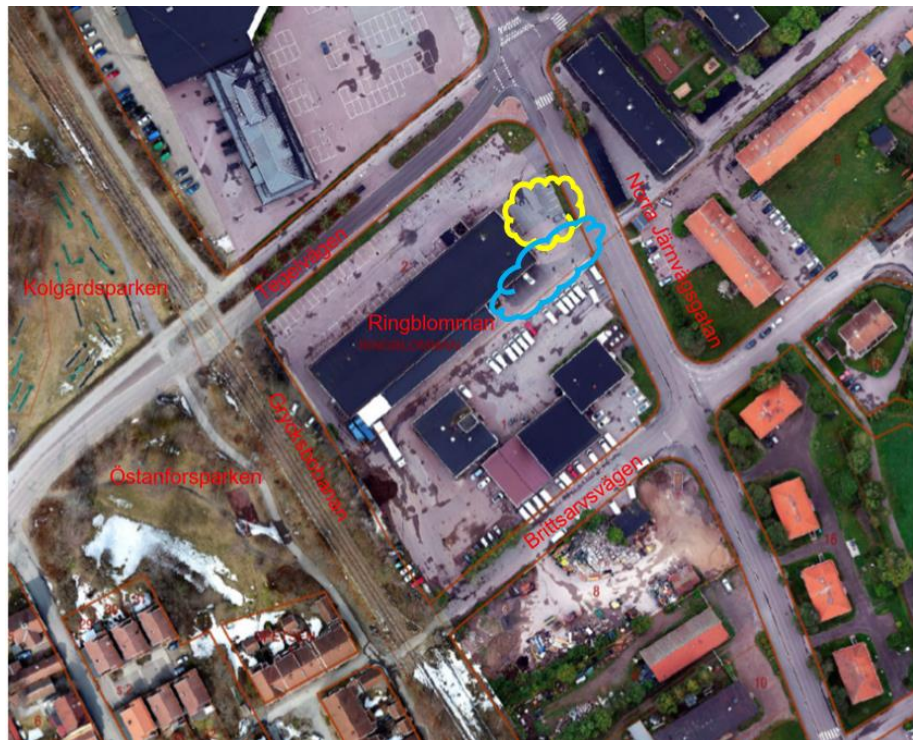
Figur 2. Fastigheterna Ringblomman 1 och 2. På fotot har markerats tidigare genomförda saneringar i gult (2008) respektive blått (2017). Bild hämtad från Falu kommuns planbesked för detaljplan för bostäder mm vid Britsarvsvägen – Norra Järnvägsgatan, 2020-03-30 (dnr MSN0485/19).

År 2008³ genomfördes en schaktsanering av oljeförorenad jord kring den nedlagda bensinstationen Preem N Järnvägsgatan på Ringblomman 2, se läge i Figur 2. Ca 100 ton jord transporterades till avfallsanläggning. Föroreningen bedömdes vara koncentrerad till jorden under pumpfundamentet.

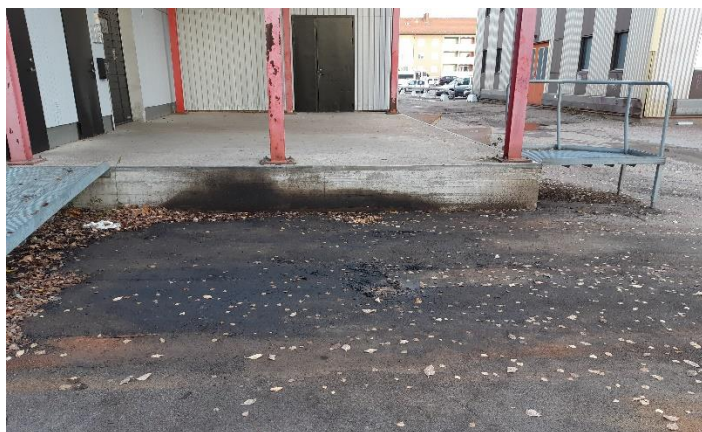
Figur 3 Observerad "fläck" intill lastkajen vid den f.d. matvarubutiken, 2020-11-04.

Efter genomförd undersökning noterades en ca 3x5 m stor "fläck" på asfalten intill lastkajen vid den f.d. matvarubutiken, se. Inget prov togs intill lastkajen. Enligt uppgift från fastighetsägaren ska platsen ha städats upp efter observationen. Vid ett nytt besök den 4 november 2020 noterades att det fortfarande fanns en del spill kvar på platsen, se Figur 3.

WSP föreslår även kompletterande jordprovtagning intill lastkajen vid den f.d. matvarubutiken. Detta mot bakgrund av den fläck som observerats intill lastkajen. Syftet med provtagningen är att säkerställa att området inte förorenats av tidigare verksamhet.

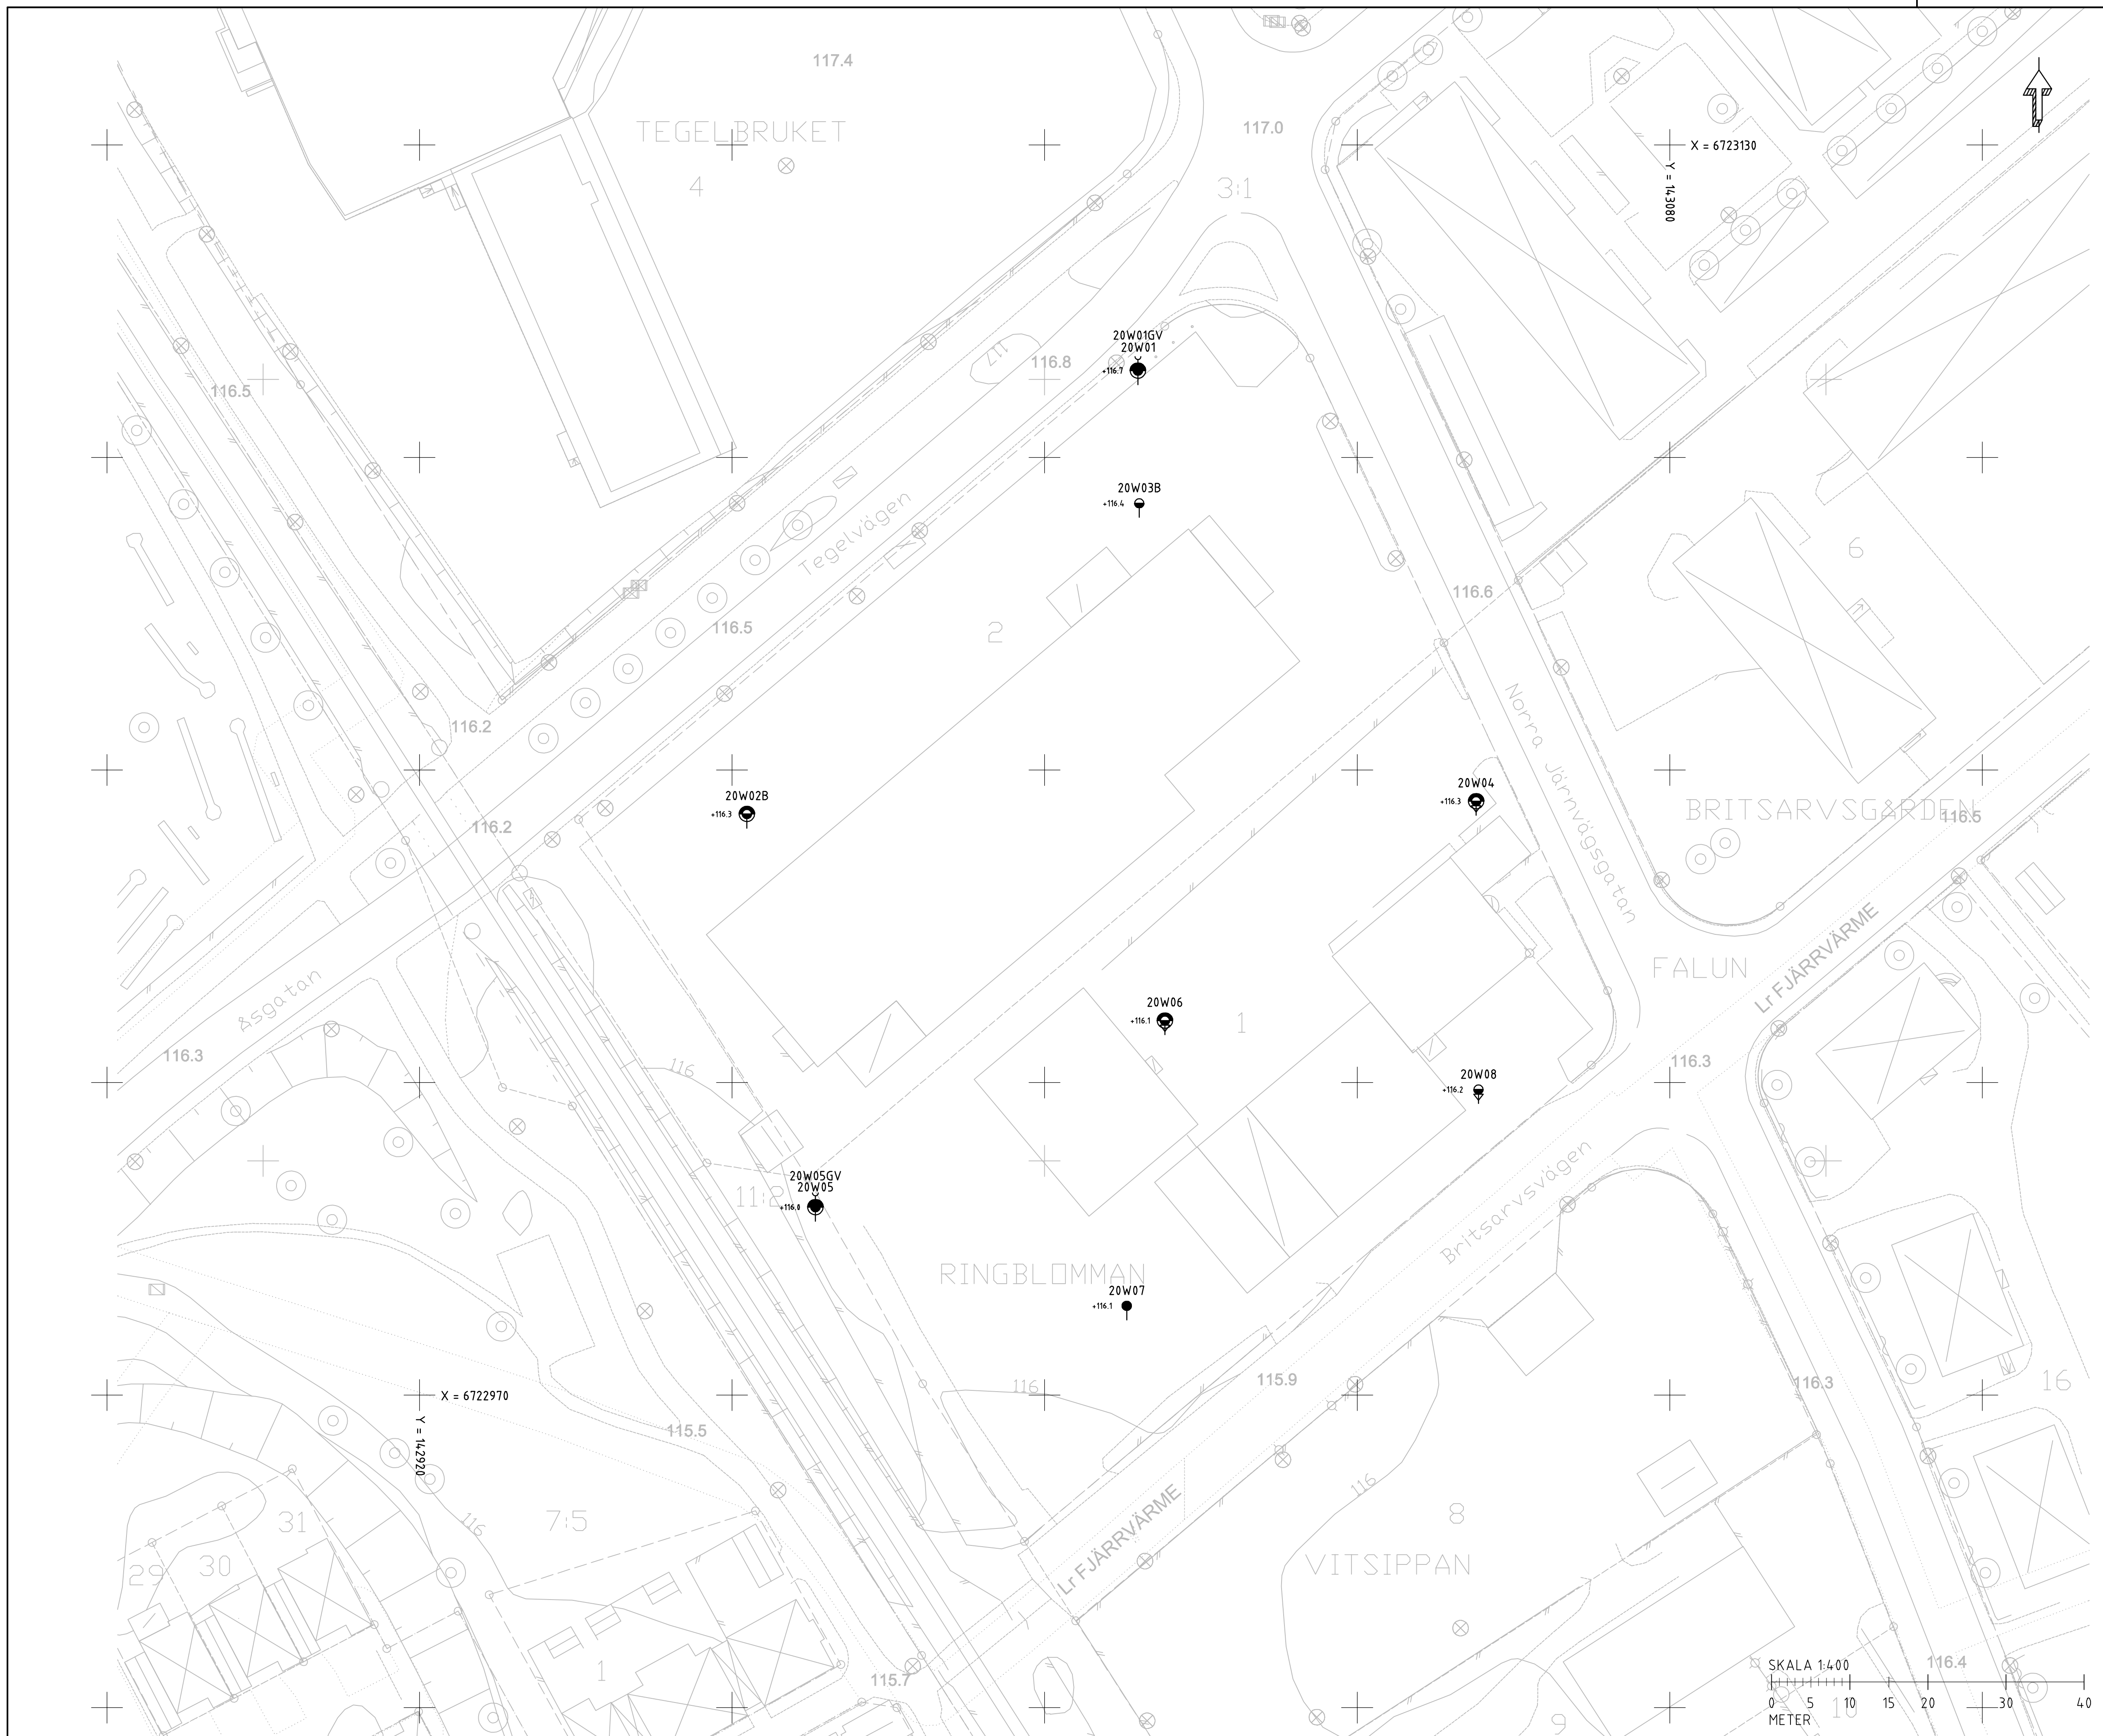
PLAN	NUMMER	BET
SKALA 1:400	G-10-1-01

Ritning G-10-1-01 visar situationsplan för provtagningspunkter.

Provpunkternas lägen framgår av ritning G-10-1-01.
