TOLKNINGSRAPPORT
**MARKRADARUNDERSÖKNING
SURBRUNNSVÄGEN, FALUN**

UPPDRAG 312910 MMU och Geoteknik Surbrunnsvägen
Titel på rapport: Markradarundersökning Surbrunnsvägen
Status: Tolkningsrapport
Datum: 2021-06-18

MEDVERKANDE
Beställare: Kopparstaden AB

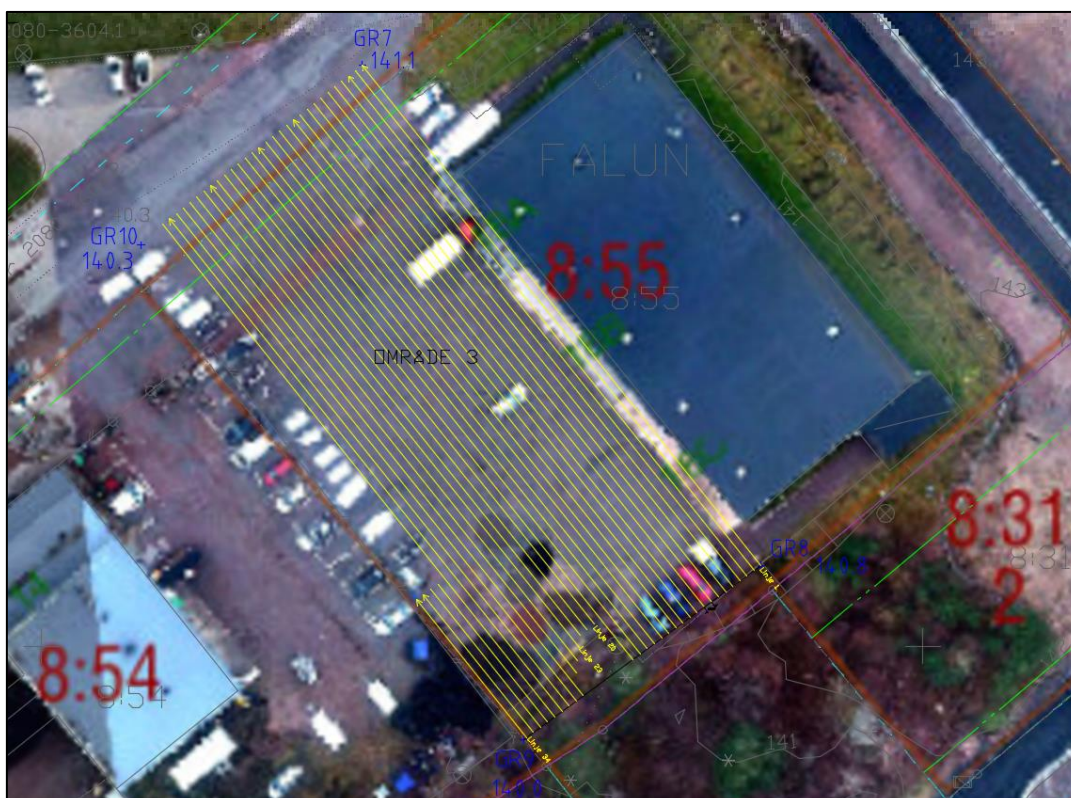
Två baslinjer har markerats vid område 3 vid fastighetsgränsen i nordvästra och sydöstra sidan, början- och slutpunkt på baslinjerna har mätts in och koordinater redovisas i Tabell 1. Undersökningen utfördes längs 34 mätlinjer med avstånd ca 1 m och med NV-SÖ riktning som visas i Figur 6 och bilaga 3.

På grund av hinder (släpvagnar) som förekommit inom undersökningsområdet har vissa mätningar gjorts med kortare profillängd.

Figur 6. Schematisk bild med placering av baslinjerna och mätlinjer i område 3.

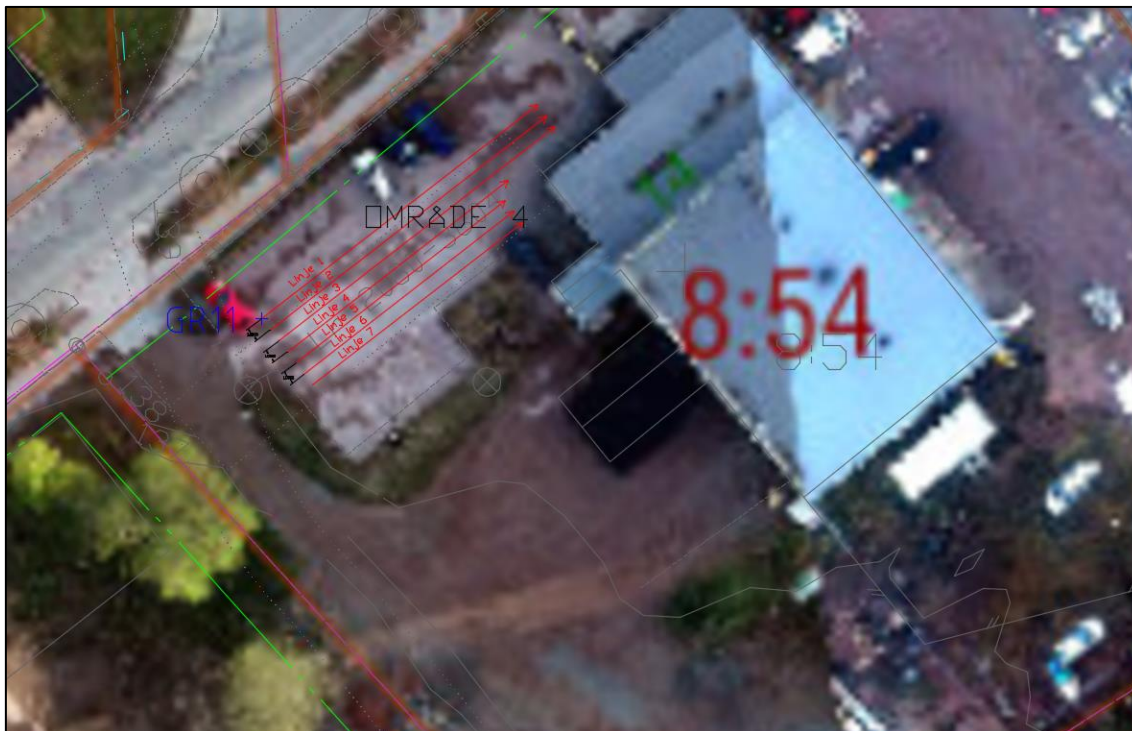
I område 4 på fastigheten Falun 8:54 har endast en baslinje markerats i sydvästra delen av fastigheten, endast en punkt i början av baslinje har mätts in och koordinater redovisas i Tabell 1. Undersökningen utfördes längs 7 mätlinjer med avstånd ca 1 m och med SV-NÖ riktning som visas i Figur 7 och bilaga 4.

På grund av hinder (bilar, skräp, däck och verksamhet inom fastigheten samt en tillfällig arbetsbod som används av arbetande på fastigheten 8:31) kunde inte markradarundersökningen utföras i hela området. Undersökningen utfördes endast i sydvästra delen av fastigheten vid huvudentré till Mekonomens verkstad se Figur 7.

Figur 7. Schematisk bild med placering av baslinjerna och mätlinjer i område 4.

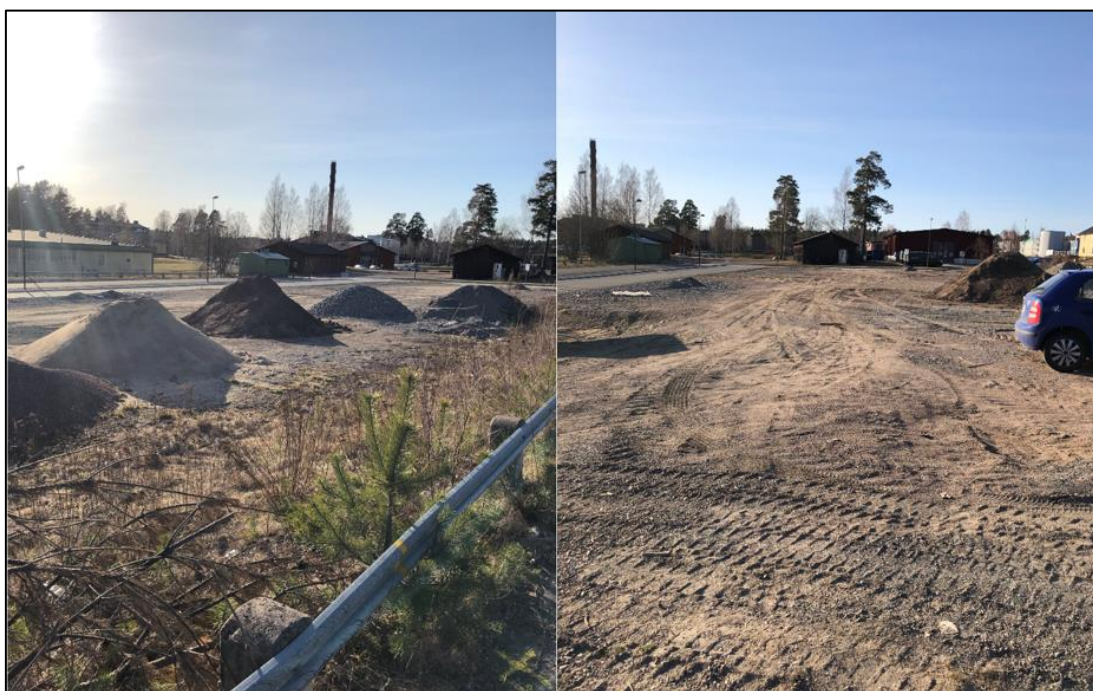
Området 2 utgörs idag av en grusad yta med en del jordhögar/upplagshögar och marken består av fyllning med varierande kvalitet bestående av sten, grus och sand se Figur 8. Objekt 3 till 6 kan eventuellt vara stenblock eller metallrester.

Figur 8. Upplagshögar och grus yta på fastigheten Falun 8:56.

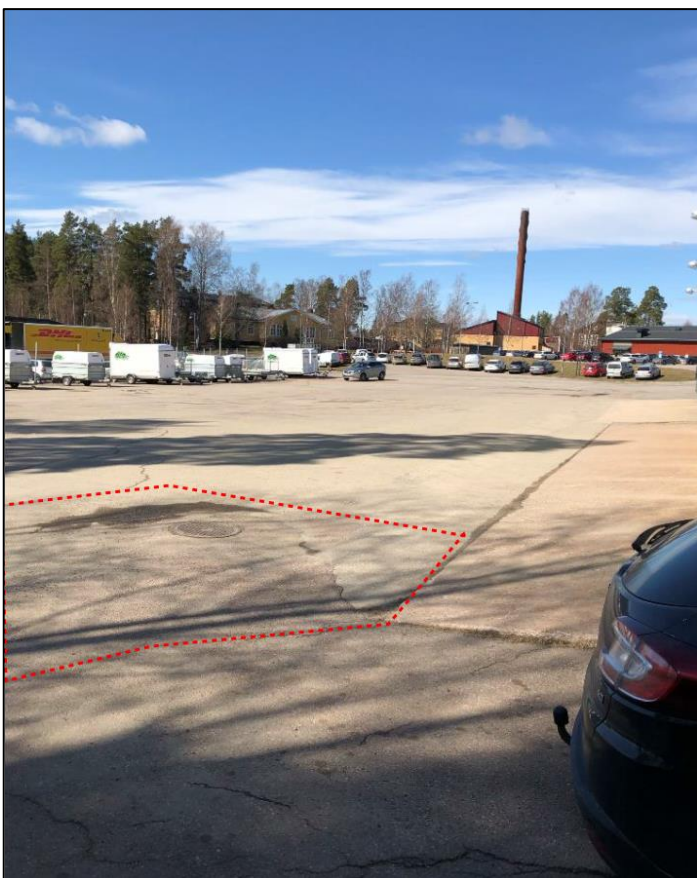
- 1) Objekt 1: Eventuellt objekt eller anläggning, ca 0,2 – 0,8 m u my. Möjligtvis avloppsledning och en brunn, se Figur 9.
- 2) Objekt 2: Eventuellt objekt eller stenblock, ca 0,2 – 0,8 m under my.
- 3) Objekt 3: Eventuellt objekt eller anläggning, ca 0,6 – 1,1 m u my. Möjligtvis avloppsledning och brunnar, se Figur 10.
- 4) Objekt 4: Eventuellt objekt eller anläggning, ca 1,2 – 1,8 m u my.
- 5) Objekt 5: Eventuellt objekt eller anläggning, ca 0,4 – 0,8 m u my.

Figur 9. Avloppsledning och brunn (objekt 1) som återfinns i östra delen av området 3 har markerats med rött.

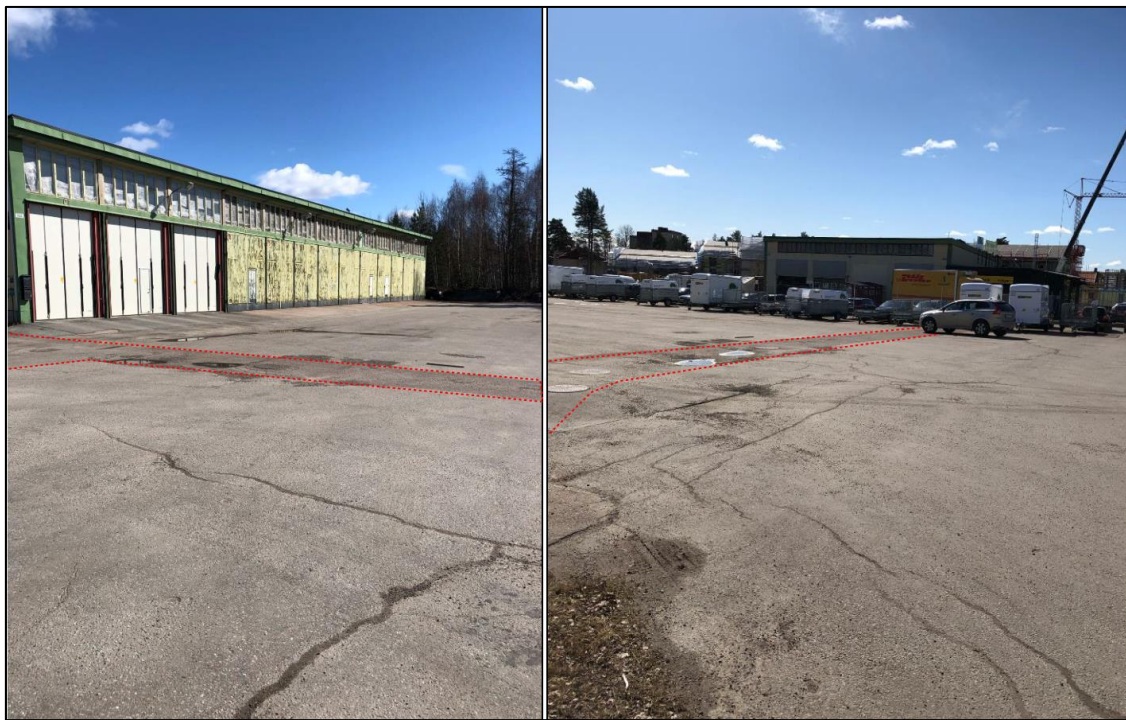
Figur 10. Avloppsledning och brunnar (objekt 10) som återfinns i västra delen av området 3, markeras med streckad röd linje.

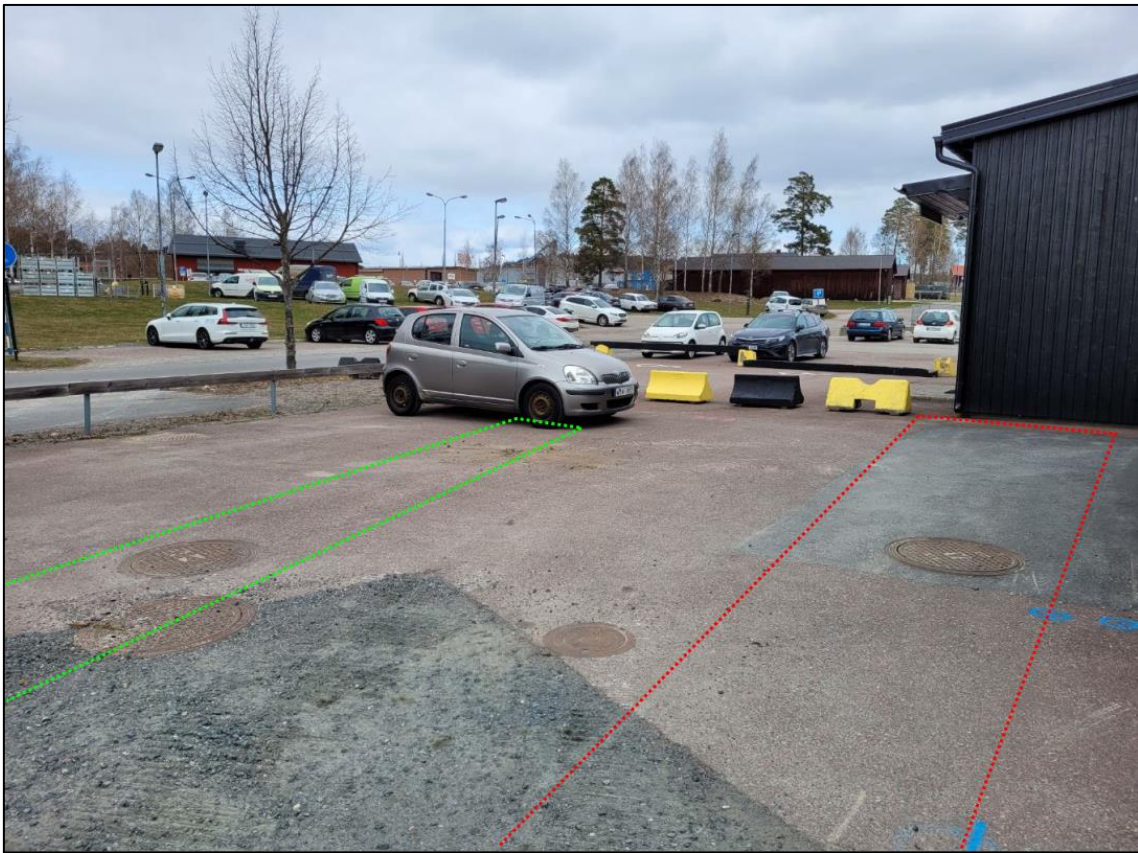
- 1) Objekt 1: Eventuellt objekt eller anläggning, ca 0,2 – 0,6 m u my. Möjligtvis en gammal ledning och en brunn som inte finns med i kartunderlaget, se Figur 11.
- 2) Objekt 2: Eventuellt objekt eller anläggning, ca 0,4 – 0,8 m u my. Möjligtvis rör eller urschaktning för ledningar.
- 3) Objekt 3: Fjärrvärmeledning och en brunn, ca 0,8 – 1,3 m u my. Objekts läget stämmer ganska bra med befintliga ledningar som finns i ledningsunderlaget, se Figur 11.

Figur 11. Objekt 1 markeras med grönt och objekt 3 markeras med rött i område 4.

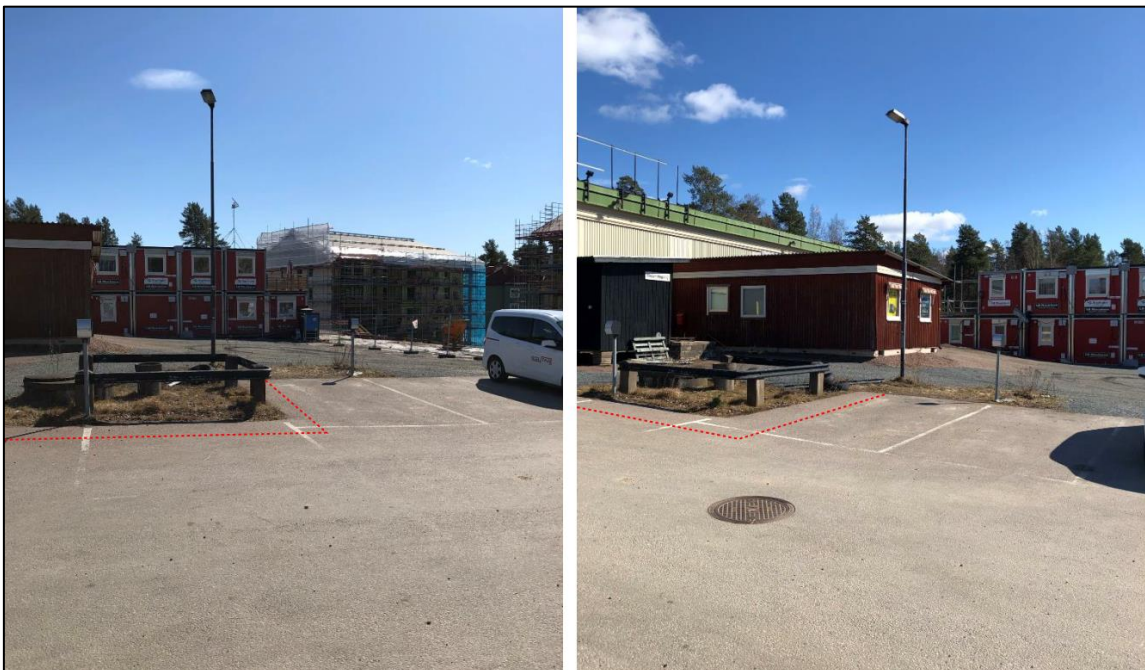
Enligt underlag från verksamhetsägarna på fastigheten återfinns en oljeavskiljare i den norra delen av fastigheten Falun 8:54 som är i drift i dagsläget. På grund av hinder som förekommer i den norra delen såsom bilar, skräp och däck kunde inte markradarundersökning utföras i denna del av fastigheten. Ungefärligt läget för den aktuella cisternen redovisas i bilaga 6. I sydvästra delen av fastigheten återfinns en spilloljecistern som ej är drift i dagsläget, markradarundersökning har utförts i norra sidan av cistern och utifrån tolkningsresultat verifieras cisterns utbredning, se Figur 12. Ungefärligt läget för spilloljecisternen redovisas i bilaga 6.

Figur 12. Spilloljecistern som återfinns i fastigheten Falun 8:54 södra delen, ungefärligt utbredningen av cistern har markerats med rött.

En komplettering markradarundersökning rekommenderas att utföras i fastigheten Falun 8:54 för att kunna identifiera exakta lägen för de cisterner som finns i området.
