#### GEOTEKNISKA FÖRHÅLLANDEN

BET	ANT	ÄNDRINGEN AVSER	SIGN	DATUM
TOMTBLAD				
<b>FALUN</b>				
<b>SWECO</b>

<small>www.sweco.se</small>				
OBJEKT NR 24-18069	RITAD/KONSTR. AV J DANIELSEN	GRANSKAD AV T REBLIN		
DATUM 2017-10-12	UPPDRAGSANSVARIG T REBLIN			
HERRHAGSSKOGEN GEOTEKNISKA FÖRHÅLLANDEN				
SKALA VARIERANDE	RITNINGSNR LÖVBERGET 1:77	I REV

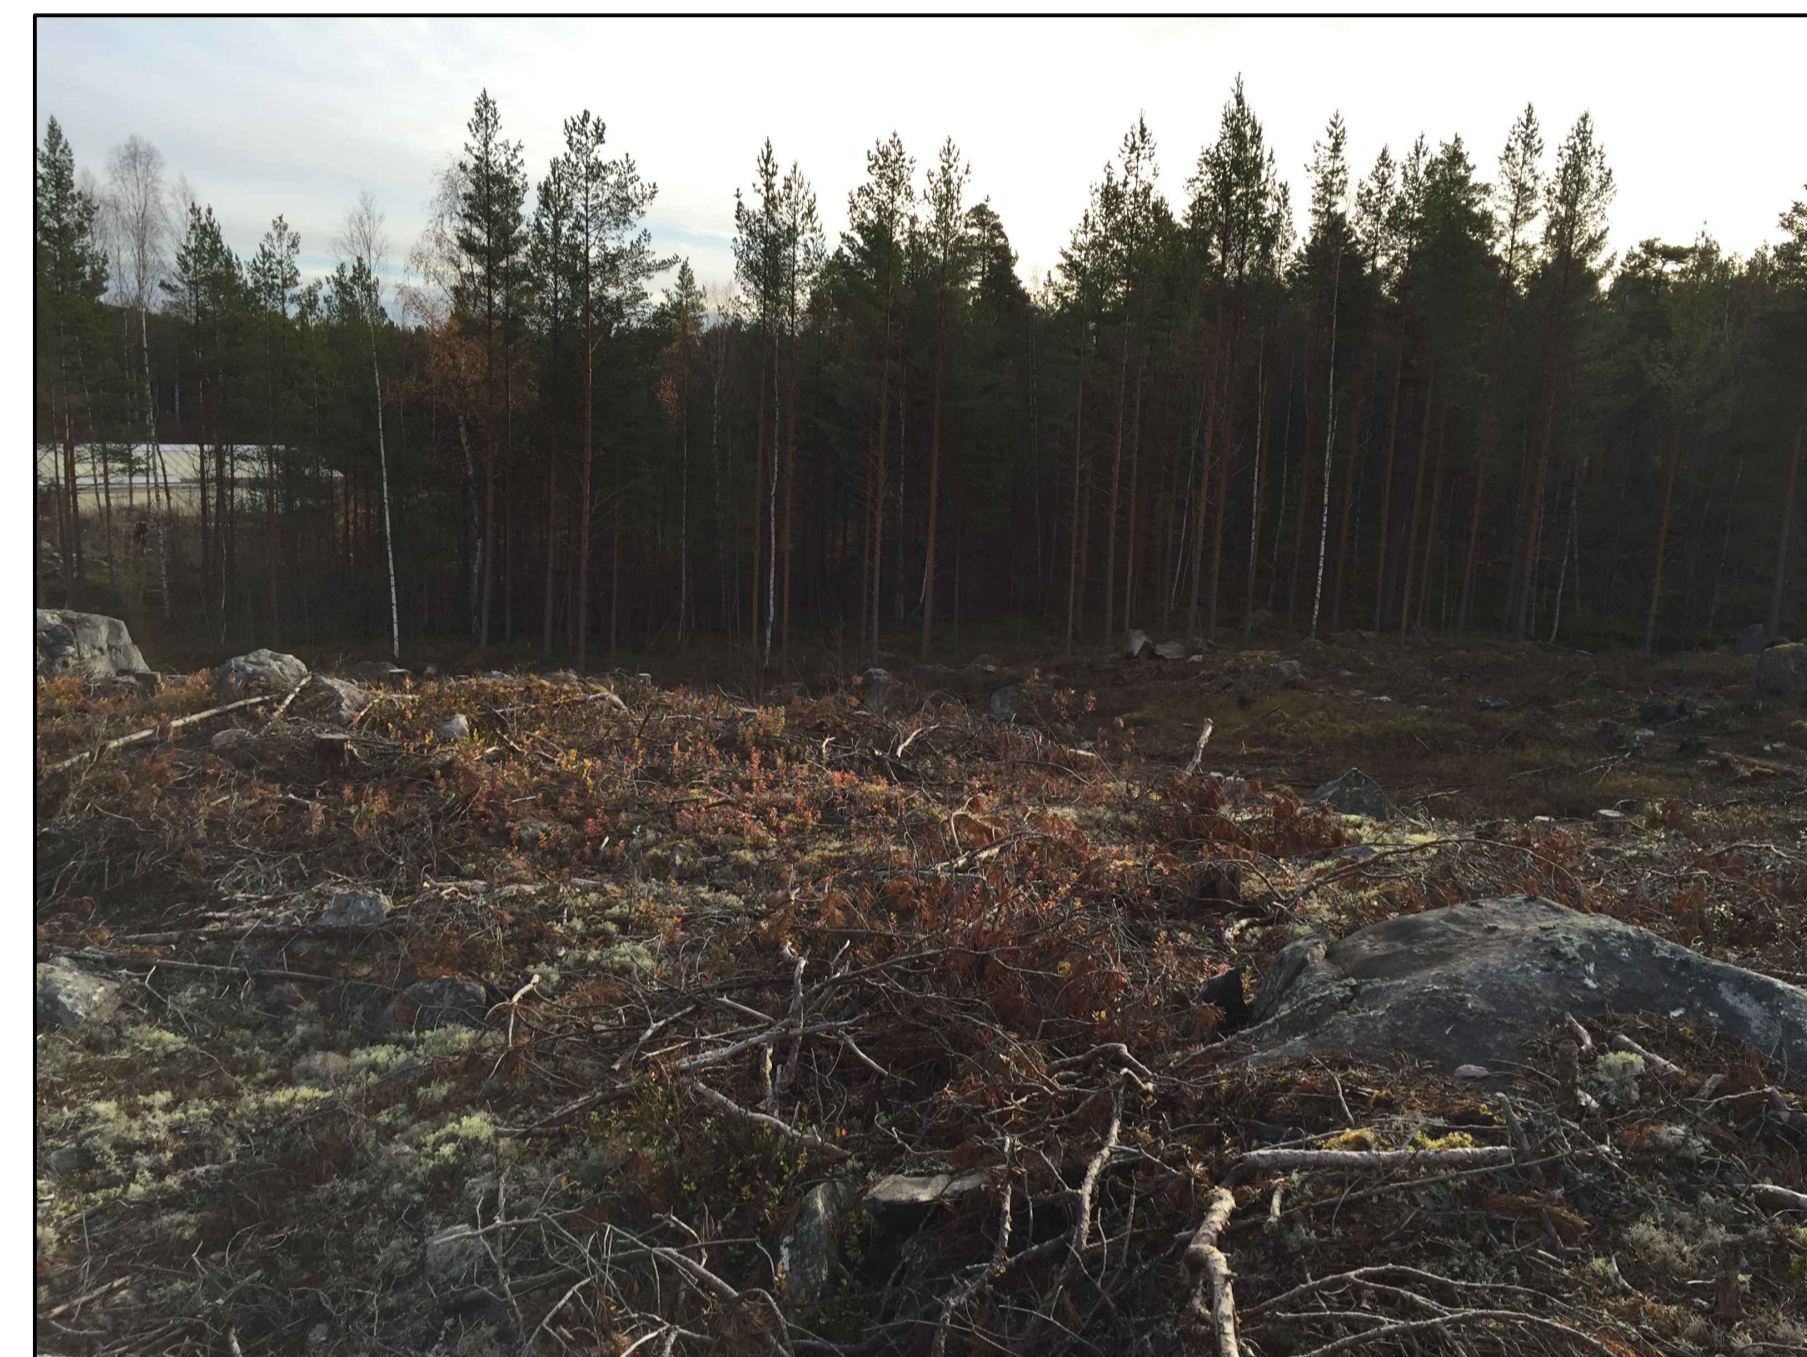
Bild över aktuell fastighet 2016-10-31

Inom fastighetsgränserna har avverkning och röjning utförts. Stubbar är kvartältnade. Vid platsbesöket förekom det rikligt med stora block som gör det svårskaktat och svårframkomligt.

Jorden består av ett 0-0,3m yttligt lager av vegetation och mulljord som underlagras av morän. Lokalt kan tunna skikt med silt påträffas ovan morän. Moränen har en sammansättning av grus, sand och silt. Sten och block kan förväntas finnas i riklig mängd. Bergytan kan förväntas ligga relativt yttligt inom hela området.

Tomten sluttar brant söderut och stora mängder fyll kommer att erfordras för att komma upp i nivå med vägen.

Grundläggning av byggnader skall dimensioneras enligt Eurokod 7 (SS-EN 1997-1). Grundläggning kan ske frostskyddat med platta på mark i naturligt lagrad jord eller på ny packad fyllning. Allt multhaltig jord, stubbar och block skall schaktas bort under byggnader.
