Bild över aktuell fastighet November 2016.

BET	ANT	ÄNDRINGEN AVSER	SIGN	DATUM
TOMTBLAG				
<b>FALUN</b>				
<b>SWECO</b>

<small>www.sweco.se</small>				
OBJEKT NR	RITAD/KONSTR. AV	GRANSKAD AV		
24-18069	J DANIELSEN	T REBLIN		
DATUM	UPPDRAGSANSVARIG			
2017-04-30	T REBLIN			
JÄRNSTIGEN/SVAVELSTIGEN				
GEOTEKNISKA FÖRHÅLLANDEN				
SKALA	RITNINGSNR	I REV		
VARIERANDE	33:315

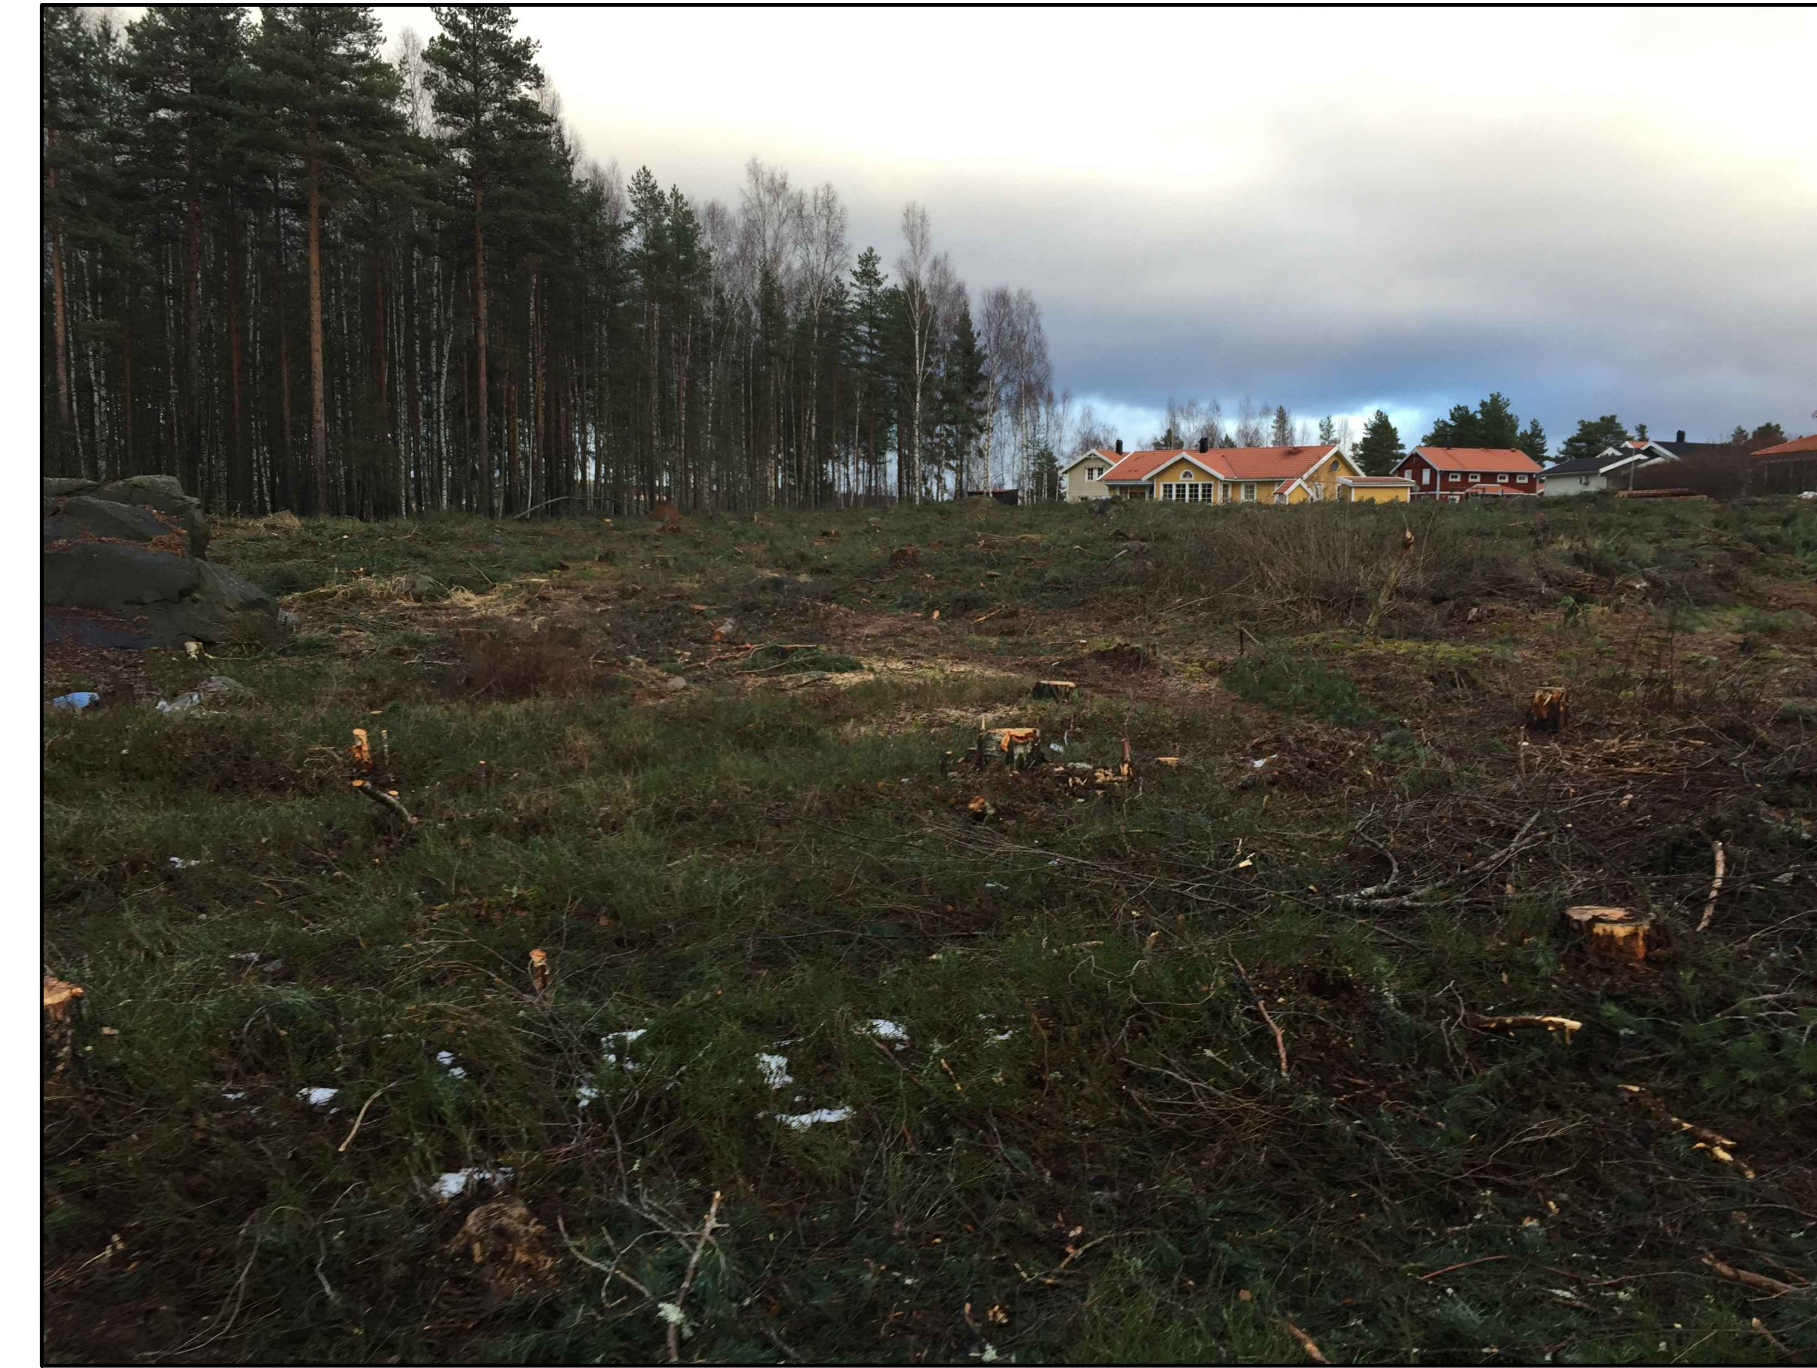
Inför upprättandet av detta tomtblad har en okulär geoteknisk besiktning utförts. Inom fastighetsgränserna har avverkning och röjning utförts. Stubbar är kvarlämnade. Vid platsbesöket förekom det block som kan göra det svårskaktat. Framkomligheten i området bedöms dock som god.

Jorden består av ett 0-0,3m yttligt lager av vegetation och muljord som underlagras av morän. Moränen har en sammansättning av grus, sand och silt. Ett mycket stort block finns vid västra tomtränsen som sannolikt kräver sprängning/knackning för att få bort. Sten och block kan förväntas i samband med markarbeten. Bergytan kan förväntas ligga yttligt inom hela området.

Grundläggning av byggnader skall dimensioneras enligt Eurokod 7 (SS-EN 1997-1). Grundläggning kan ske frostskyddat med platta på mark i naturligt lagrad jord eller på ny packad fyllning. All multhaltig jord, stubbar, block och fyllning skall schaktas bort under byggnader för att sedan ersättas med kontrollerade massor.
