GEOTEKNISKA FÖRHÅLLANDEN

BET	ANT	ÄNDRINGEN AVSER	SIGN	DATUM
TOMTBLAD				
FALUN				
SWECO  				
<small>www.sweco.se</small>				
OBJEKT NR 2418069	RITAD/KONSTR. AV J DANIELSEN	GRANSKAD AV T REBLIN		
DATUM 2017-04-30	UPPDRAGSANSVARIG T REBLIN			
JÄRNSTIGEN/SVAVELSTIGEN GALGBERGET GEOTEKNISKA FÖRHÅLLANDEN				
SKALA VARIERANDE	RITNINGSNR 33:316	I REV

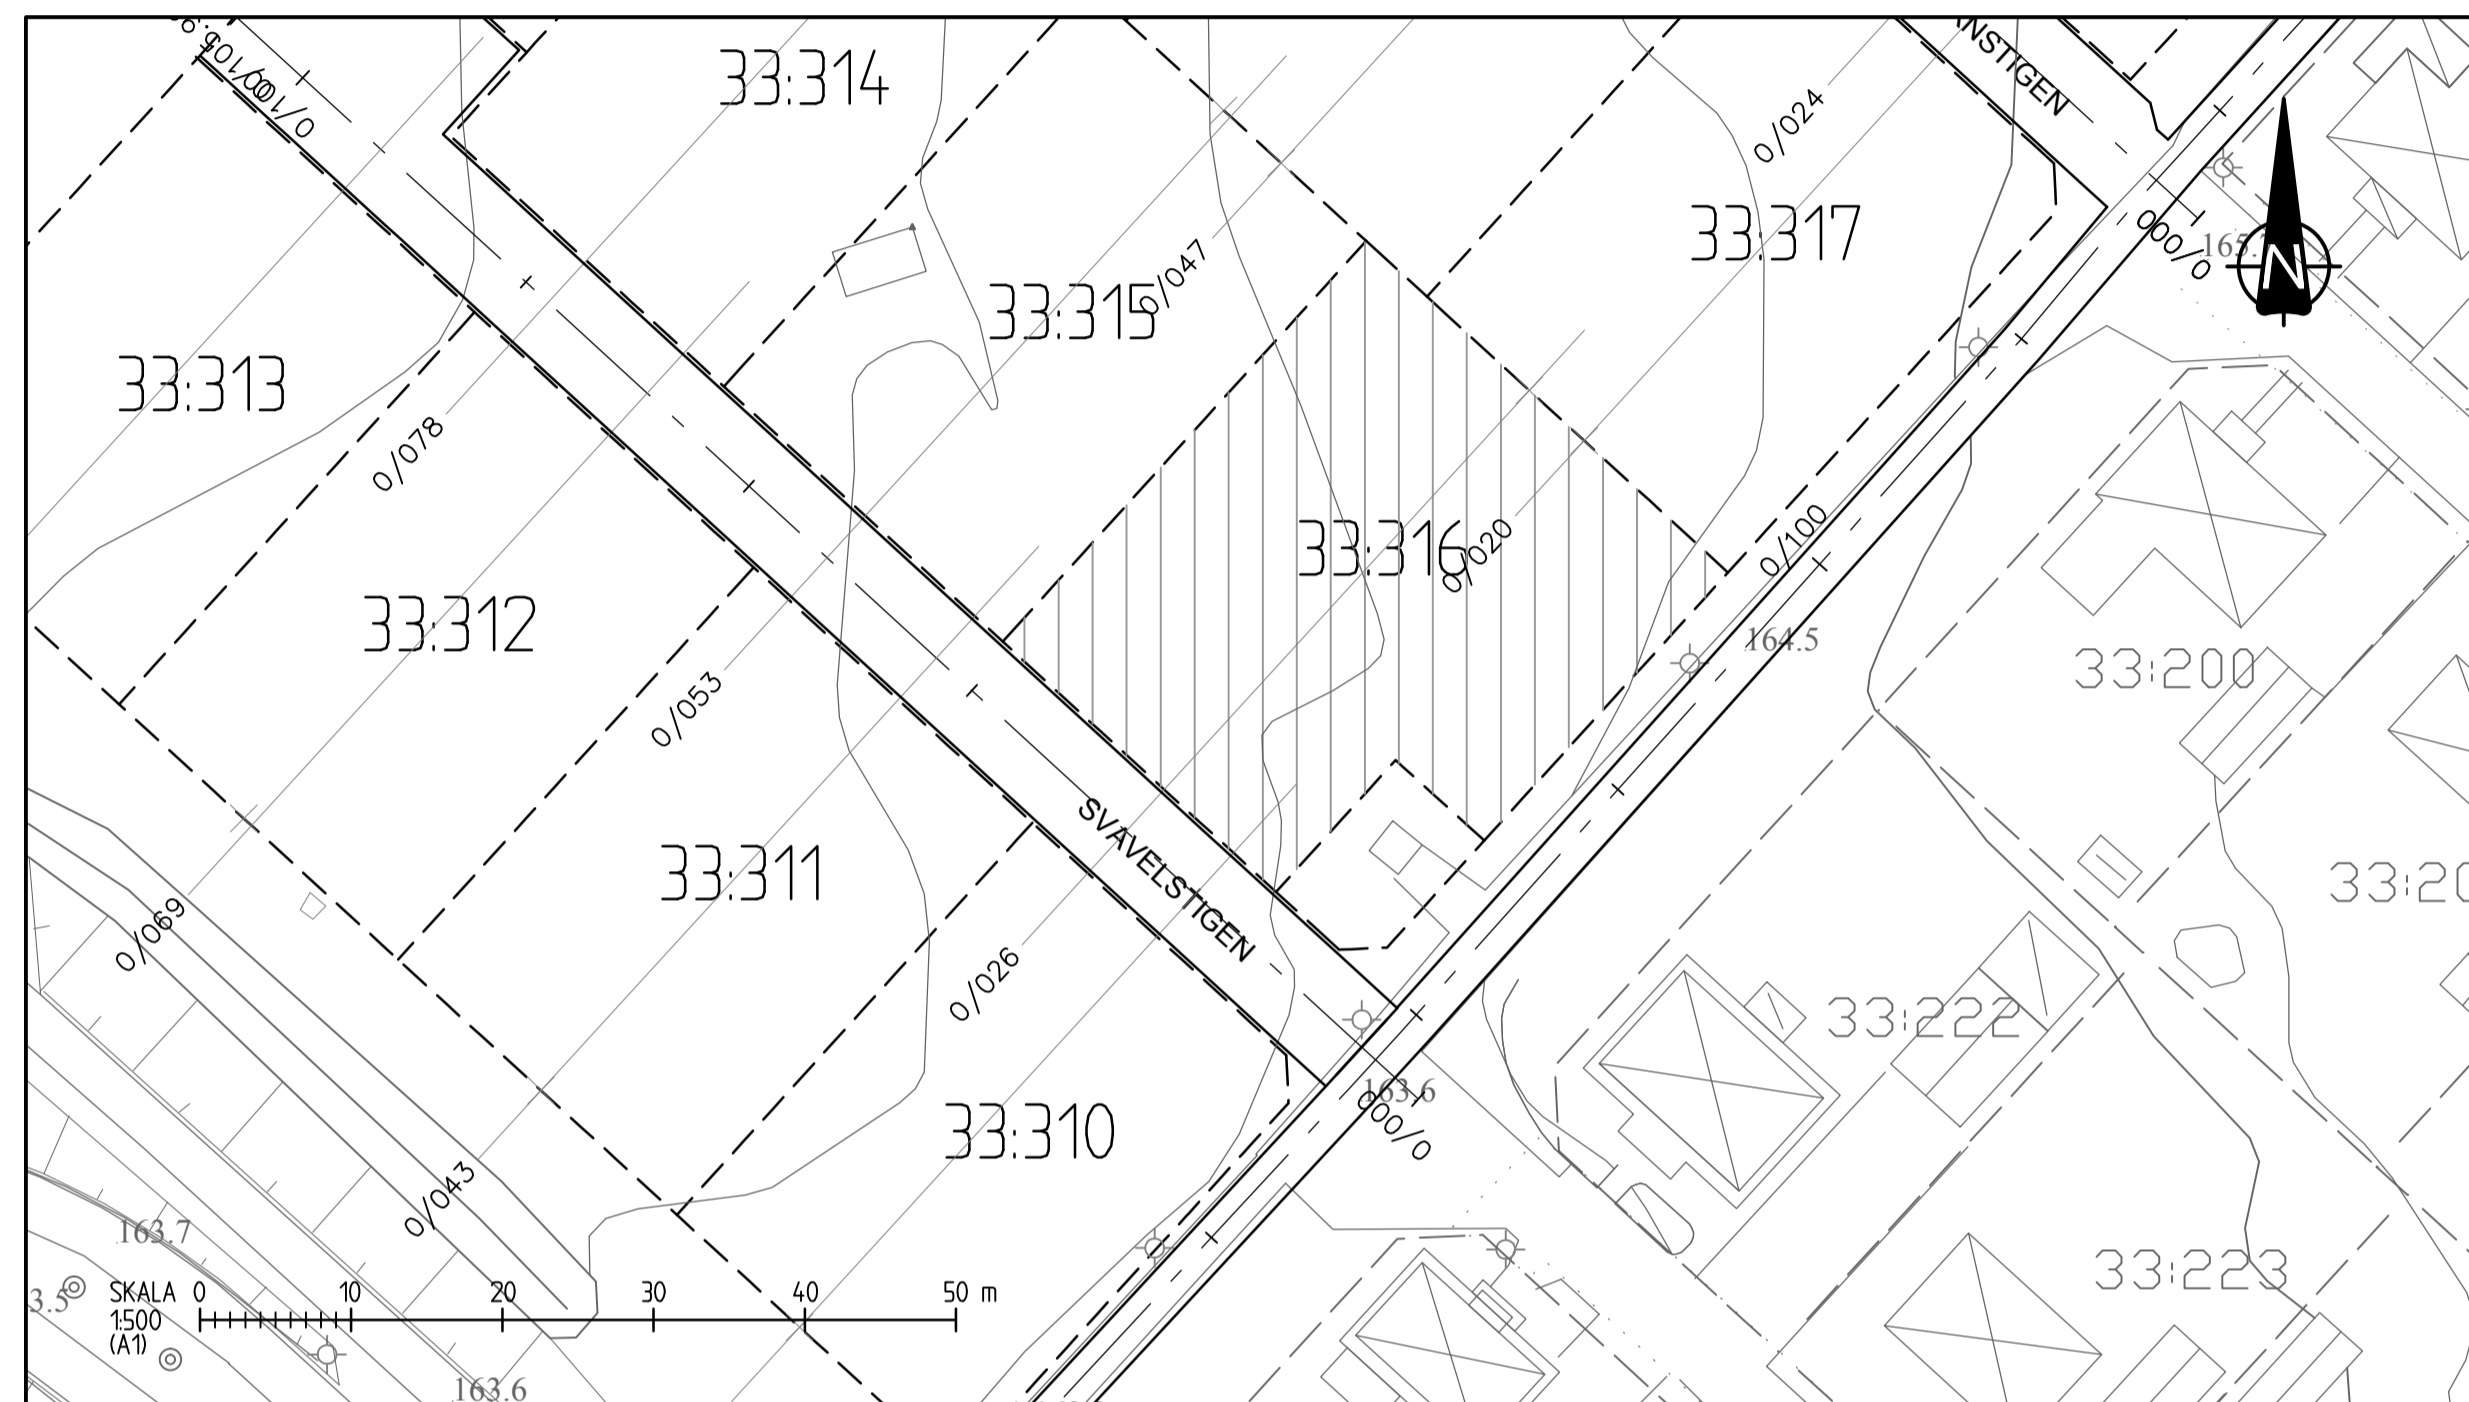
Bild över aktuell fastighet November 2016.

Inför upprättandet av detta tomtblad har en okulär geoteknisk besiktning utförts. Inom fastighetsgränserna har avverkning och röjning utförts. Stubbar är kvartältnade. Vid platsbesöket förekom det block som kan göra det svårskaktat. Framkomligheten i området bedöms dock som god.

Jorden består av ett 0-0,3m yttligt lager av vegetation och muljord som underlagras av morän. Moränen har en sammansättning av grus, sand och silt. Flertalet block förekommer i ytan. I området närmast befintligt tekniskhus kan fyllning av okänd karaktär påträffas. Sten och block kan förväntas i samband med markarbeten. Bergytan kan förväntas ligga yttligt inom hela området.

Tomten är plan utan större höjdskillnader med en svag lutning åt sydväst.

Grundläggning av byggnader skall dimensioneras enligt Eurokod 7 (SS-EN 1997-1). Grundläggning kan ske frostskyddat med platta på mark i naturligt lagrad jord eller på ny packad fyllning. All multhaltig jord, stubbar, block och fyllning skall schaktas bort under byggnader för att sedan ersättas med kontrollerade massor.
