Tekniskt underlag detaljplan

*Detaljplan för bostäder vid
Norra Järnvägsgatan 19–21 i
Falun kommun, Dalarnas län*

PM Geoteknik

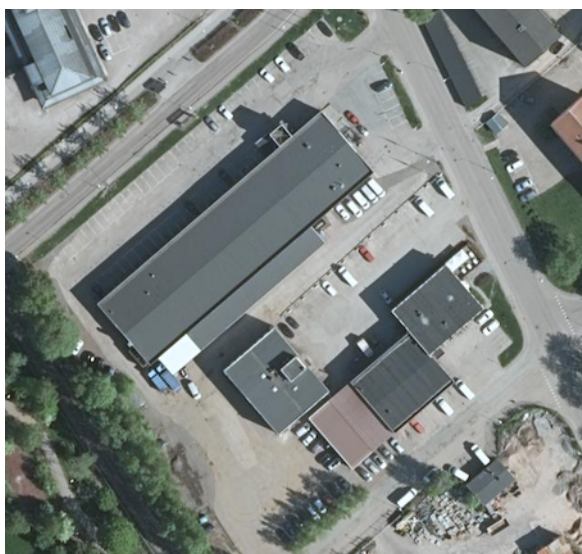
Figur 1: Aktuellt område för geoteknisk undersökning, ortofoto från Lantmäteriet.

Undersökningsområdet ligger i Britsarvet stadsdelen av Falun, ca 1,3 km nord om Falun centrum.

Undersökningsområdet består idag av asfalterade parkeringsytor med intilliggande butikslokaler och industrilokaler.

Undersökningsområdet avgränsas i norr, öst och sydost av gatorna Tegelvägen, Norra Järnväggsgatan och Britsarvsvägen. Sydväst om undersökningsområdet angränsar området av en järnväg.
