Projekterings-PM Hydrogeologi, Postenparkeringen

Huvuddokument

556767-9849
Posten tillstånd vattenverksamhet
30051416
Falun kommun
Iris Engström
2023-08-23
230823_projekterings pm hydrogeologi

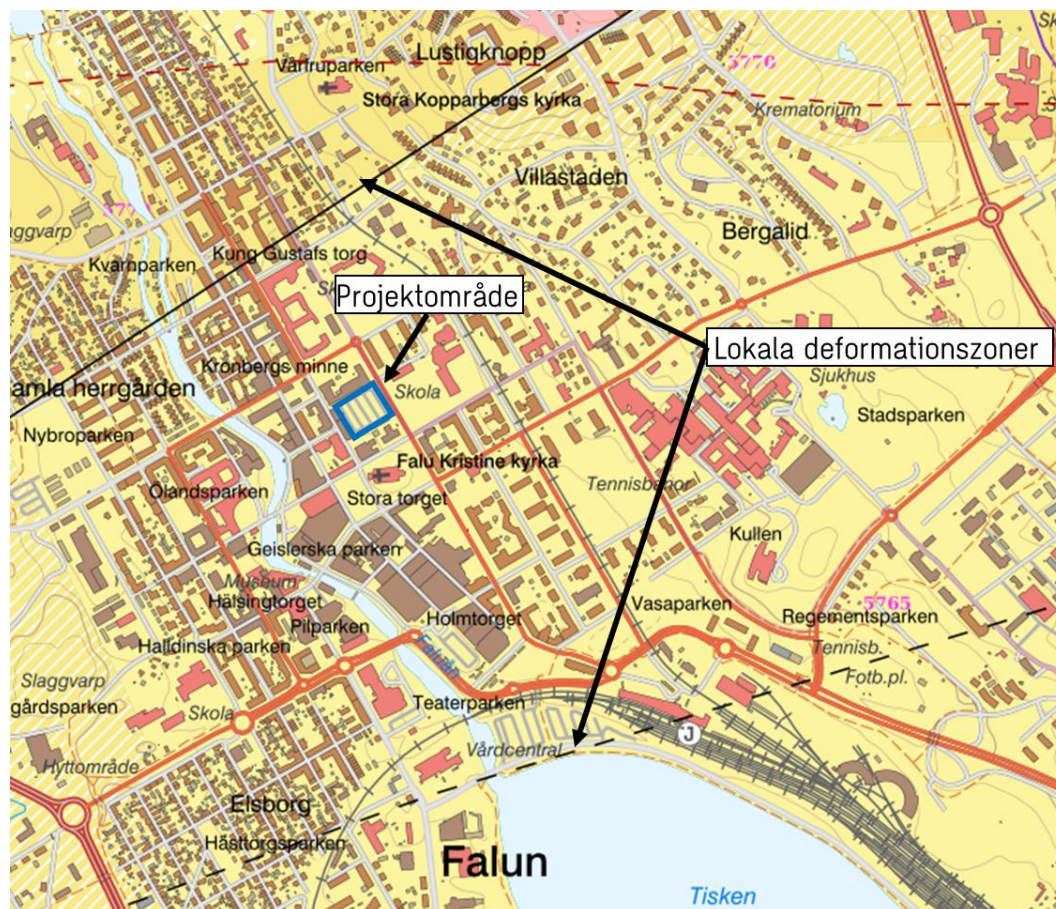
Figur 2. Berggrundskarta hämtad från SGU, 2023 (Skala 1:10000). I området dominerar bergarten Ryölit (det gula området). Deformationszonernas lägen är inte exakta utan anvisar bara ungefärligt läge.

På SGU:s berggrundskarta redovisas två svaghetszoner i berg, en följer Magasinsgatan och är belägen ca 500 meter norr om Postenparkeringen och en i höjd med Tisken ca 700 meter söder om parkeringen. Svaghetszonerna går ungefär i nordost-sydväst riktning, se Figur 2.

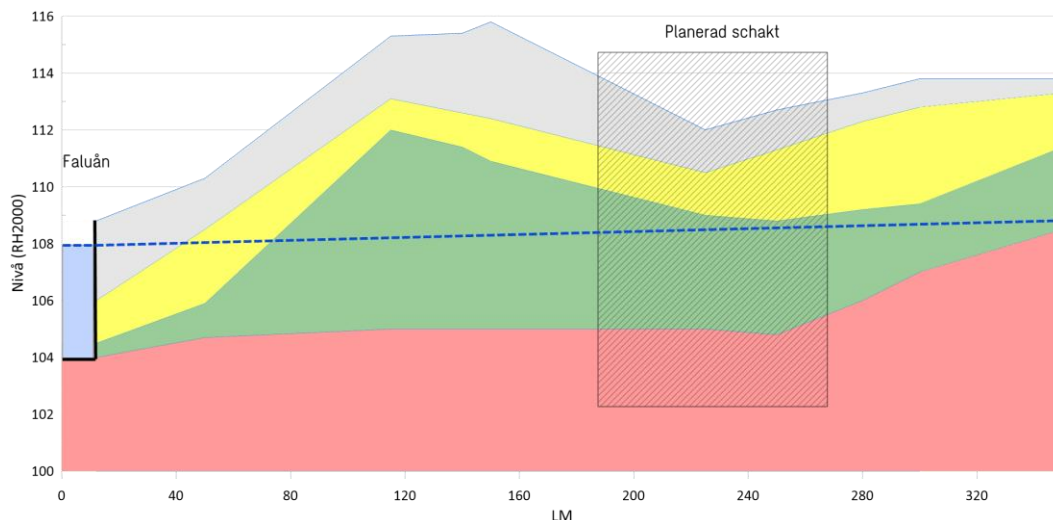
Figur 7. Konceptuell modell över jordlagerföljden i en profil som löper från Faluån i väst mot höjdområdet i öst. Grått motsvarar fyllnadsmaterial, gul lera, grönt friktionsmaterial och rosa berg.

Vid installation av grundvattenrör 23S40G gjordes infiltrationstest och jordprovtagning på varje meter under grundvattenytan för att studera hur vattenföringen förändras i profilen. De vattenförande lagren kunde lokaliseras till de två nedersta metrarna motsvarande nivå +103,7 till +105,8 där över 1,4 l/s kunde infiltreras. Jordlagren i denna del av profilen utgörs av grusig sand. Ovan denna nivå var infiltrationskapaciteten lägre och en konstant vattennivå vid rörtopp erhöles med ett flöde om 0,13–0,23 l/s. Slugttester utförda i grundvattenrör 22E01G, 22E02G och 23S40G med filter placerade i det bedömt mest vattenförande lagret visar på en hydraulisk konduktivitet runt 1 till 2e-3 m/s. Mot öster indikerar slugttester utförda i grundvattenrör 22S05G och 22S06G att jordens genomsläpplighet minskar till runt 1e-5 m/s. Dessa rör sitter med filter något högre upp i jordprofilen och ej mot berg. Förekomst av finmaterial indikerar att åsmaterialet övergår till morän mot öster något tidigare än utbredningen i SGU:s jordartskarta.

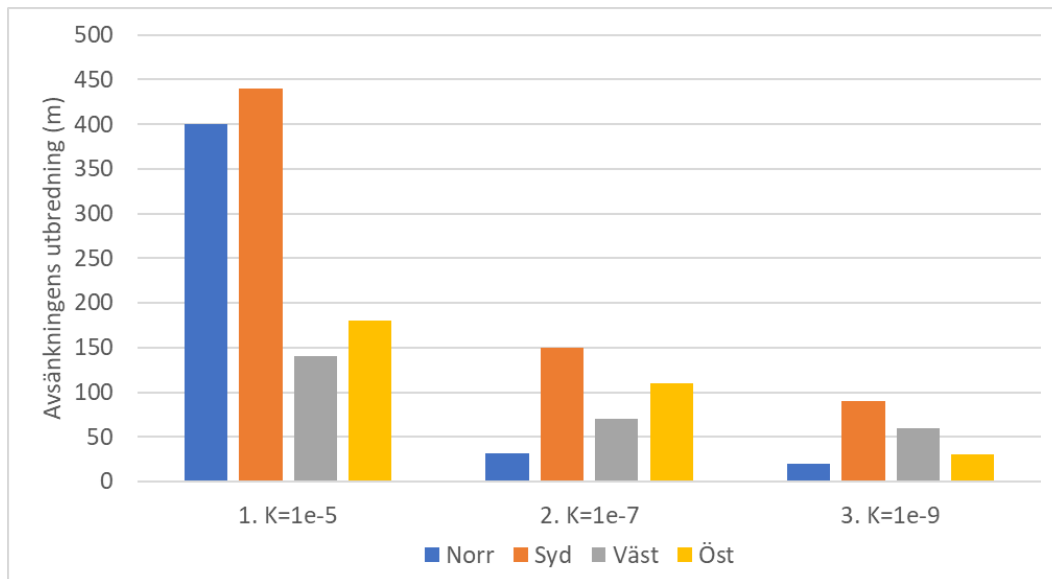
Figur 8. Sammanställning av avsänkningens utbredning vid 0,3 m avsänkning för olika tätning av spont grupperat per fall.

Påverkansområdet i byggskedet uppskattas till upp till 400 meter från spont vid 0,3 meter avsänkning för Fall 2, och över 1000 meter med en helt otätad spont. En sammanställning av resultatet redovisas i Figur 8 och Figur 9. En avsänkning om 0,3 meter bedöms ligga inom den naturliga variationen för grundvattennivåerna.

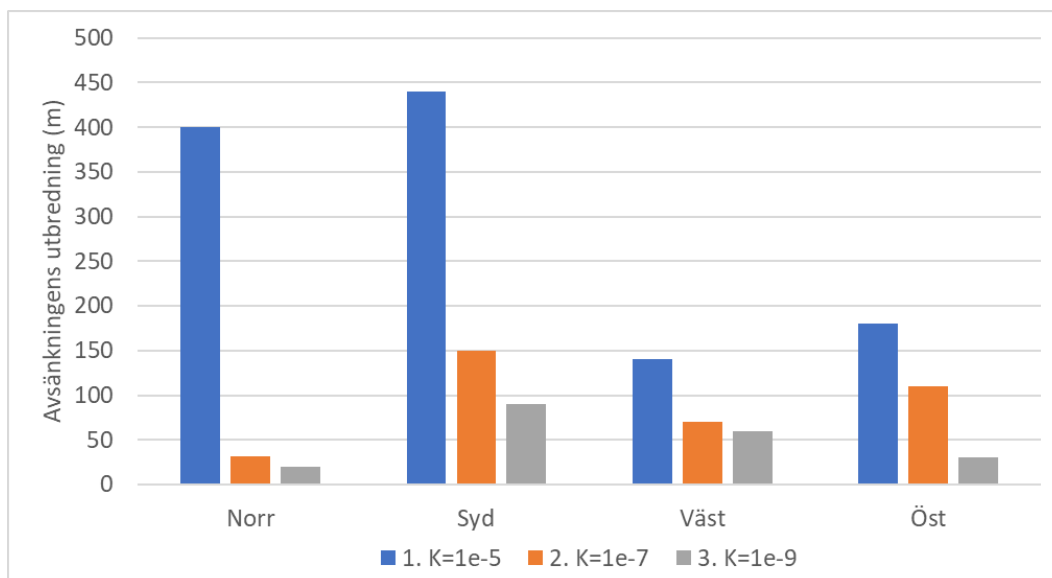
Figur 9. Sammanställning av avsänkningens utbredning vid 0,3 m avsänkning för olika tätning av spont grupperat per riktning från schakt.

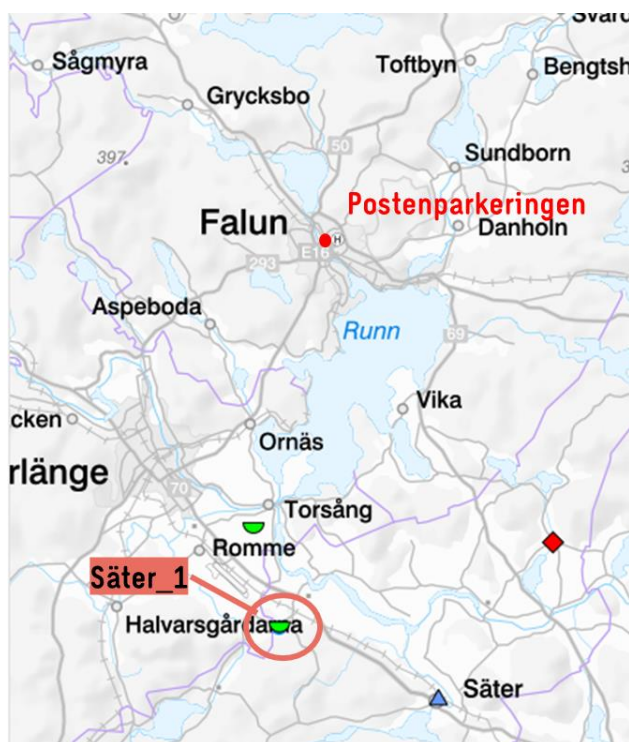
Figur 10. Referensrörets läge i förhållande till Postenparkeringen. Avståndet mellan referensröret och Postenparkeringen är ca 25 km.

Område- och stationsnummer	126_1
Stationens namn	Säter_1
Första datum i mätserien	2019-07-10
Sista datum i mätserien	2023-05-25
Jordart	sand
Akvifertyp	jord, öppet magasin
Topografiskt läge	intermediärt område
