# FLICKSKOLAN VALHALLA

Daljunkaren 23

Antikvarisk rapport 2020:6

Antikvarisk förundersökning

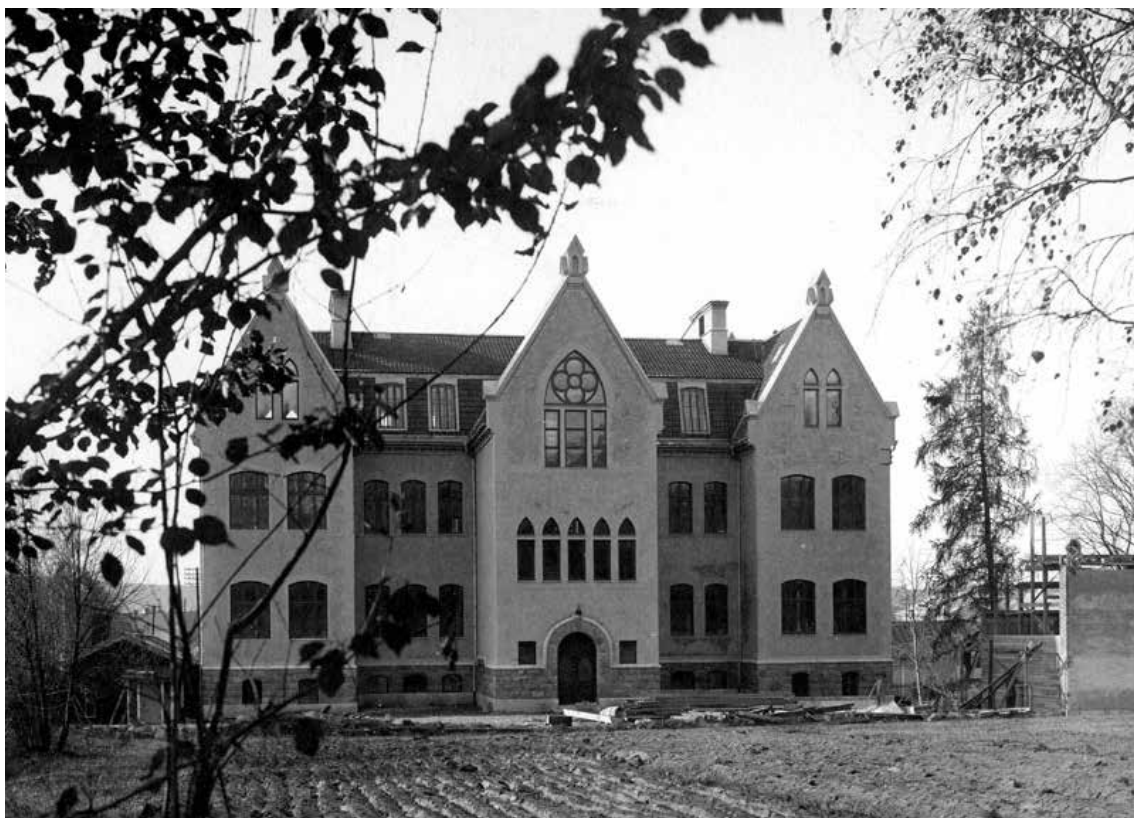
Valhallas nordöstra fasad strax efter att byggnaden stod färdig 1903. Uthuset till höger är ännu inte färdigt. Den stora granen är med största sannolikhet samma som finns där idag. Bildkälla: Kulturnämndens bildsamling, Falu kommun.

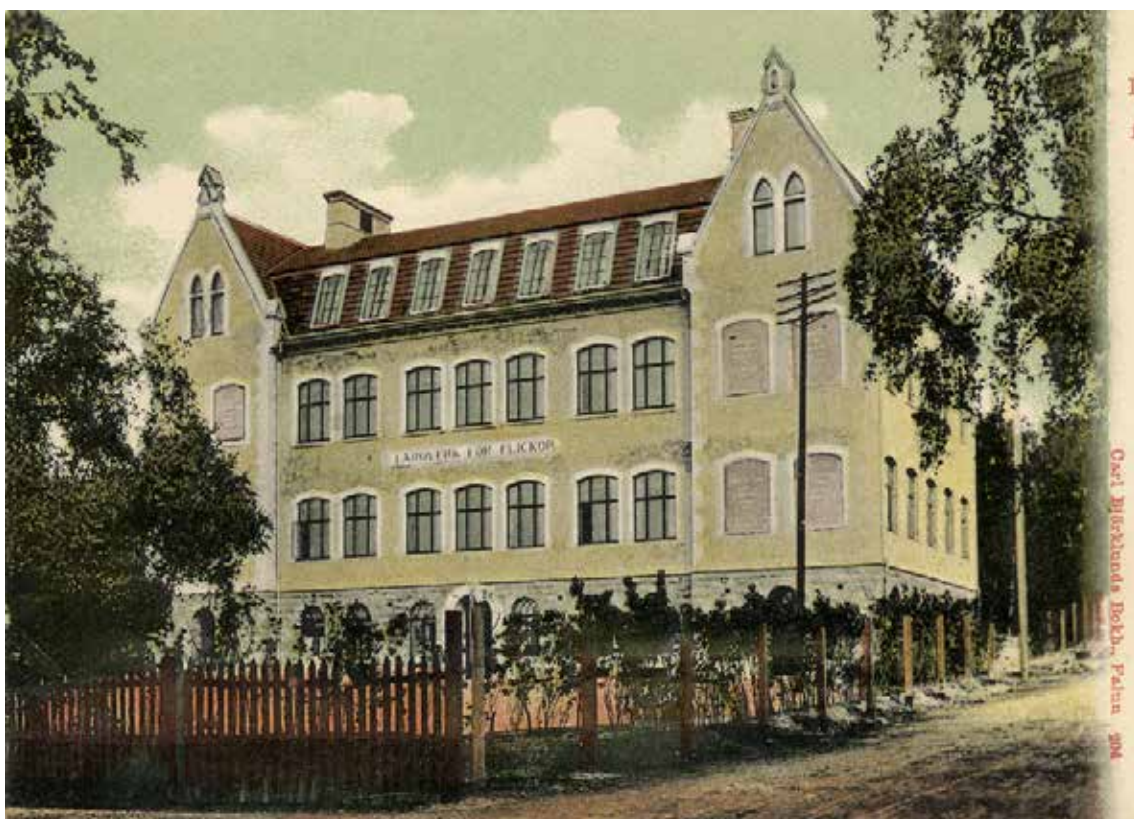
Handkolorerat vykort med flickskolan Valhalla sett från söder, troligen 1910-tal. Skolgården avgränsas längs Daljunkaregatan av ett rödslammat spjälstaket. Stolparna längs Svärdsjögatan tyder på att ett spjälstaket skall uppföras även där. Den nyplanterade häcken innanför staketet förefaller vara av syrén. Kulturnämndens bildsamling, Falu kommun.

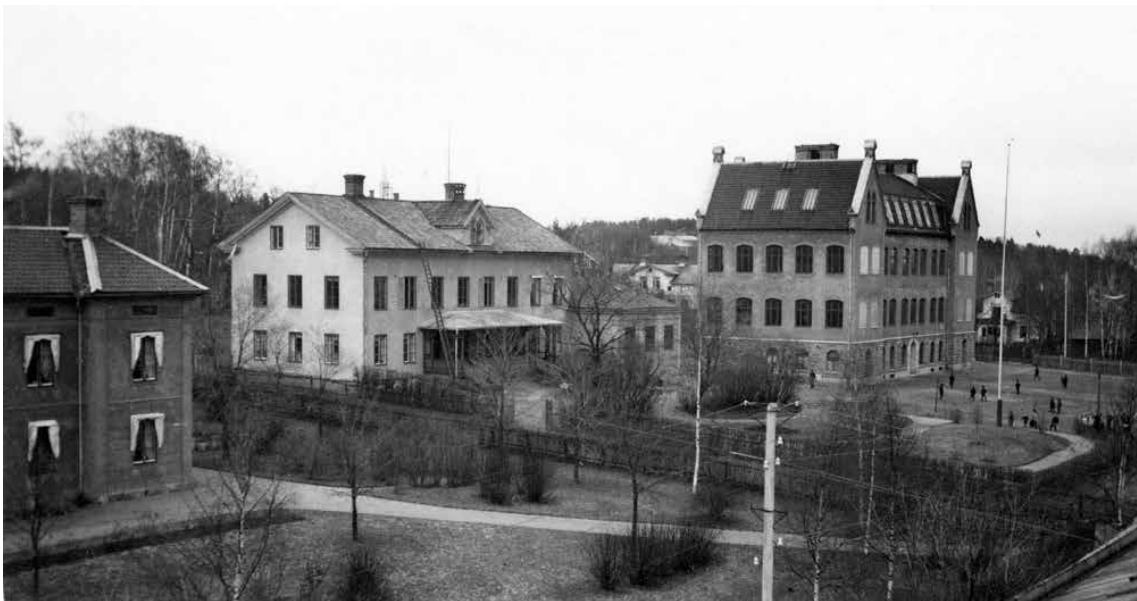
*Valhallaskolan och det gamla utvårdshuset sett från nordväst, sannolikt under 1900-talets första hälft. Bilden visar att skogsgårdstomten i saknade vegetation och bestod av grusade ytor för lek och spel.  
Kulturnämndens bildsamling, Falu kommun.*

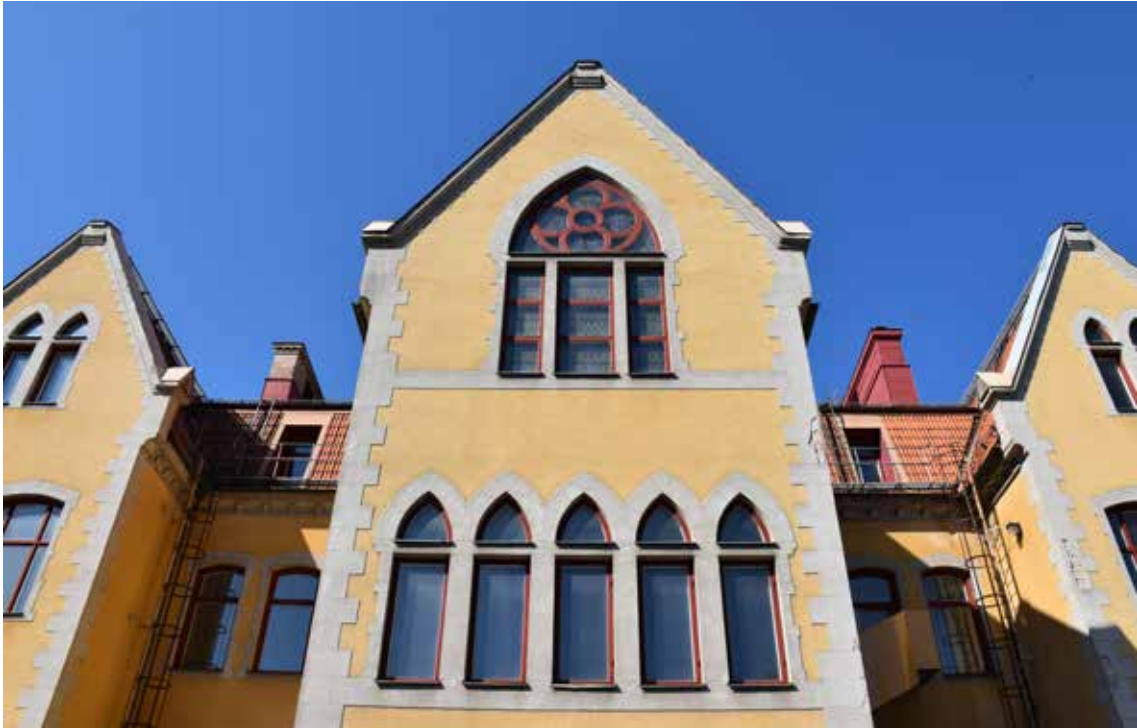
Fasaden mot nordost, med stora nygotiska fönster i mittrisaliten.

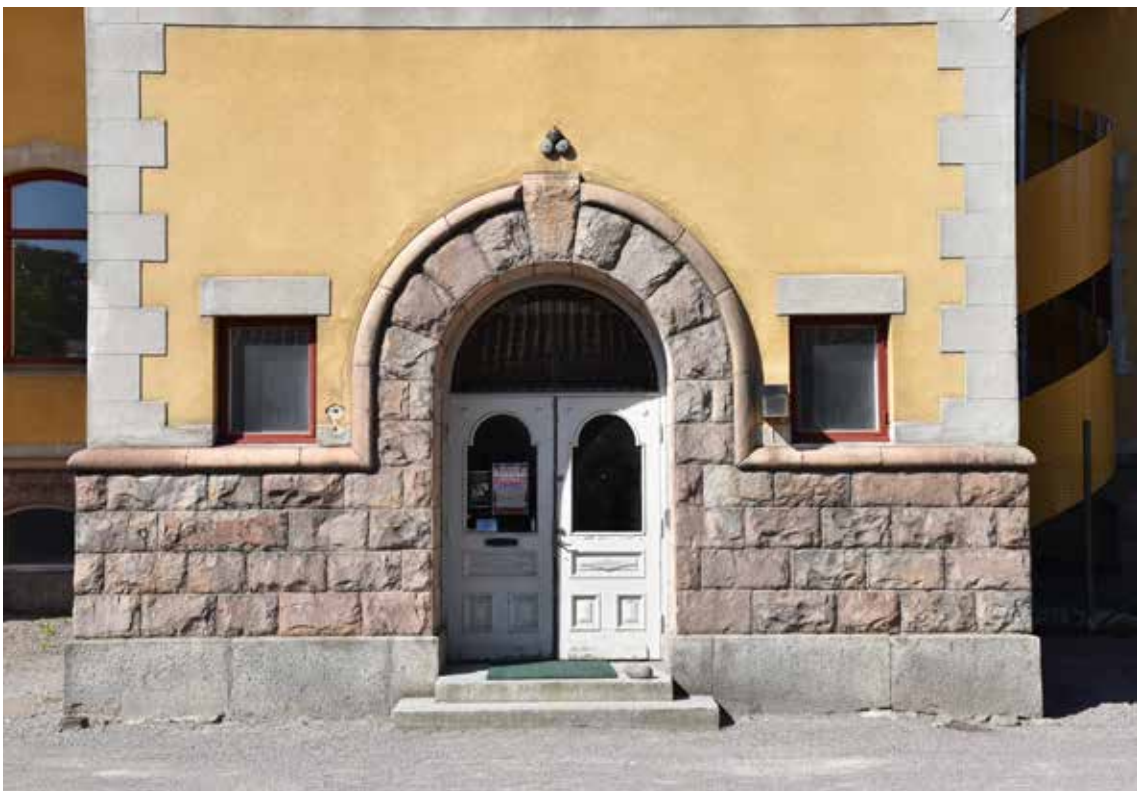
Lilla entrén mot sydväst, med en välartikulerad grund i röd och grå granit. Lägg även märke till det kraftiga dörrvalvet.

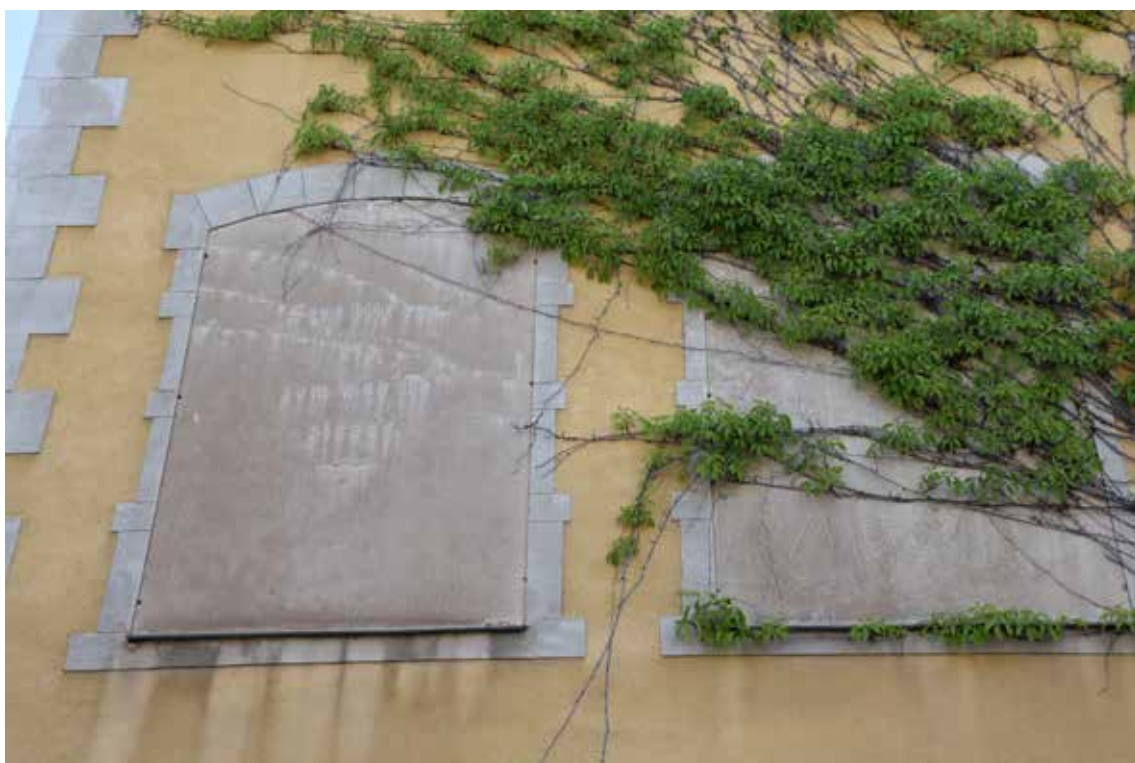
*Blindfönster med citat och talesätt som på ett eller annat vis kan kopplas till den äldre skolgången*

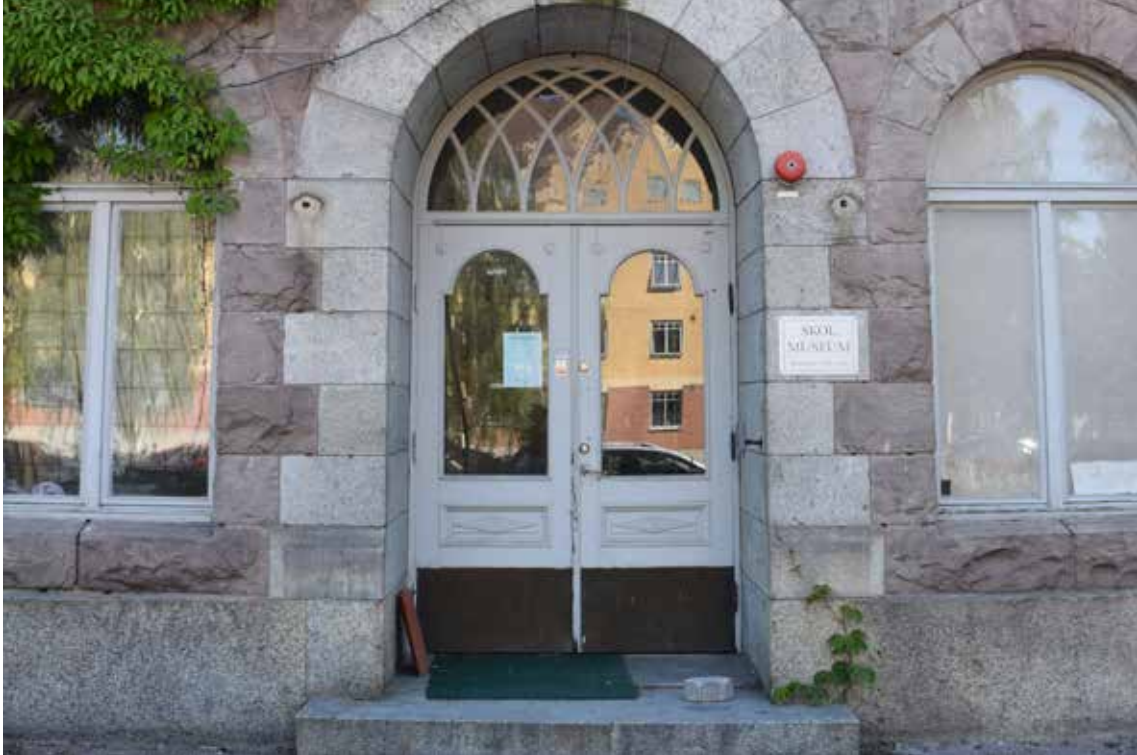
*Entrén mot skolgårdssidan med välvda fönster och stenomfattningar.*

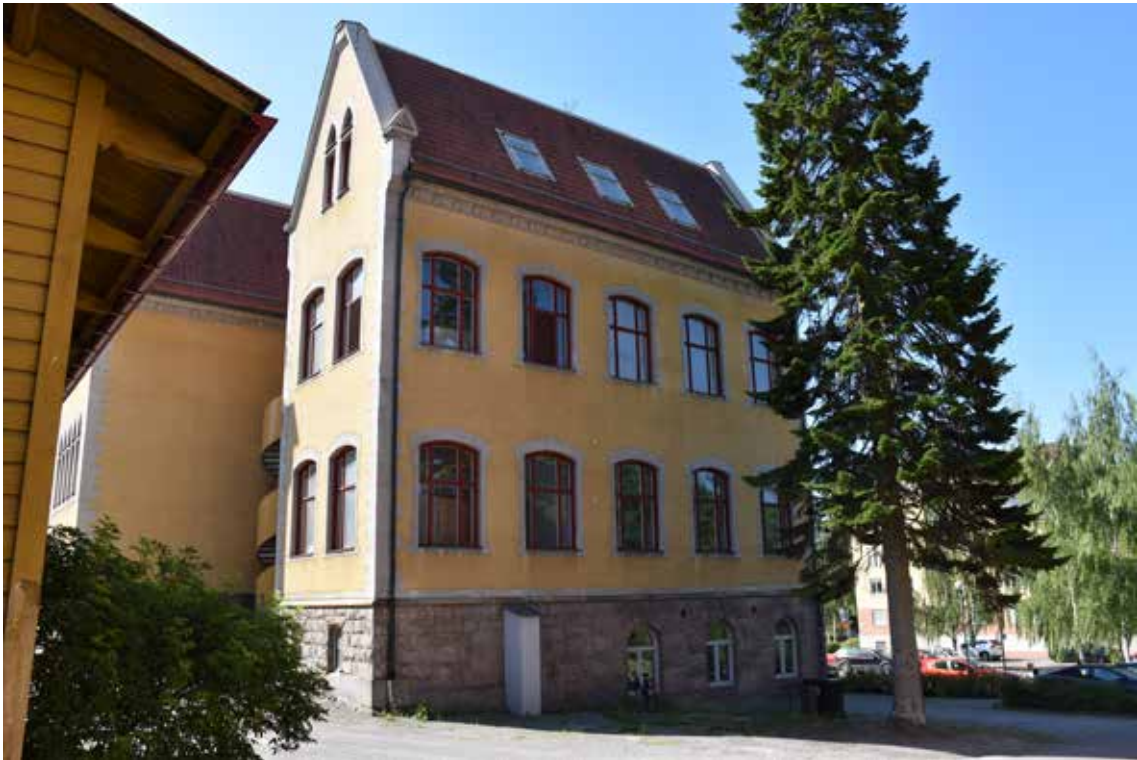
*Valhallaskolans nordvästra gavel sedd från innergården. Strax vänster om granen vill man uppföra ett hisschakt*

Uppförande av hisschakt kommer att innebära ingrepp i den intakta stommen, var än det placeras. Dalarnas museum ser med fördel att ett eventuellt hisschakt byggs exteriört på fastigheten. Invändig placering av hisschakt skulle orsaka stora ändringar i byggnadens planlösning och innebära ingrepp i bjälklag samt orsaka förändrad takform. Utvändig placering gör minst skada i byggnadens stomme och planlösning. Uppförande av en ny byggnadskropp har dock negativ påverkan på det visuella intrycket samt på upplevelsen av byggnaden från utvårdshuset sett.

Dalarnas museum bedömer dock den föreslagna placeringen som minst olämplig då den aktuella fasaden vetter in mot en förhållandevis avskärmd och lågt trafikerad innergård. Placering i läge C innebär att de skador som en ny byggnadskropp förorsakar för det visuella intrycket av skolbyggnaden hålls till ett minimum. Byggnadens tre mest framträdande fasader kan lämnas orörda.

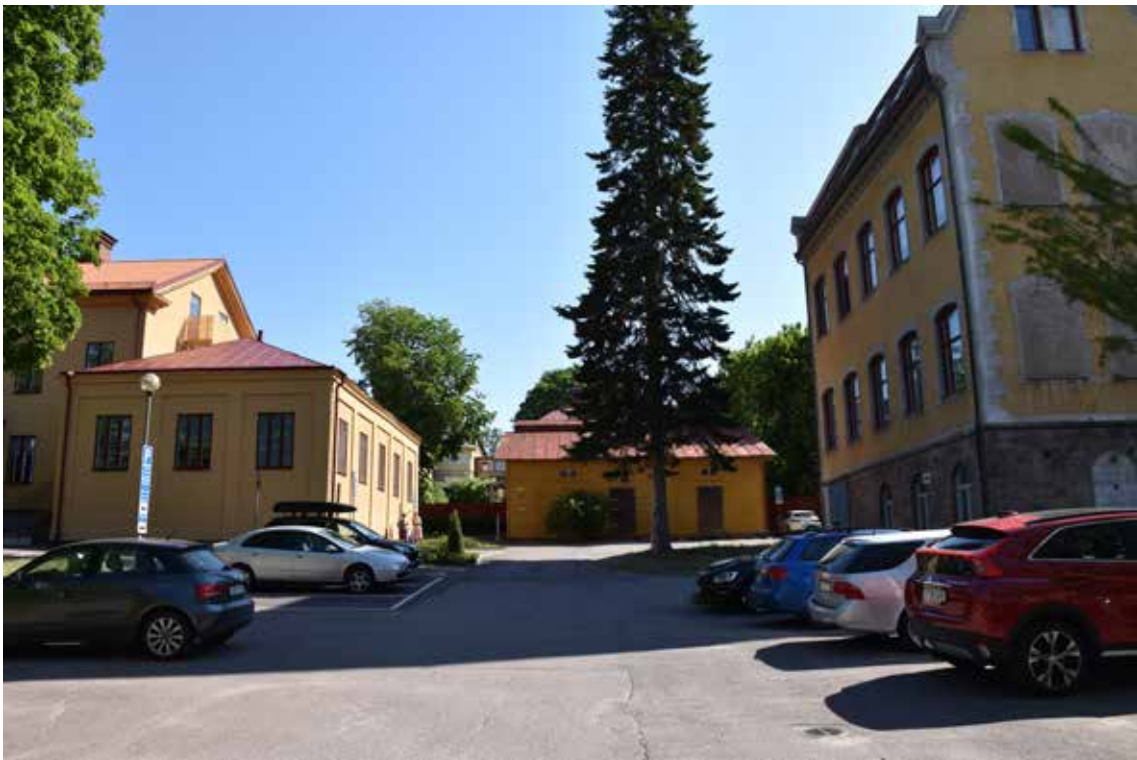
*Den kringbyggda innergården sedd från parkeringen. Valhallaskolans nordvästra gavel ses till höger i bild*

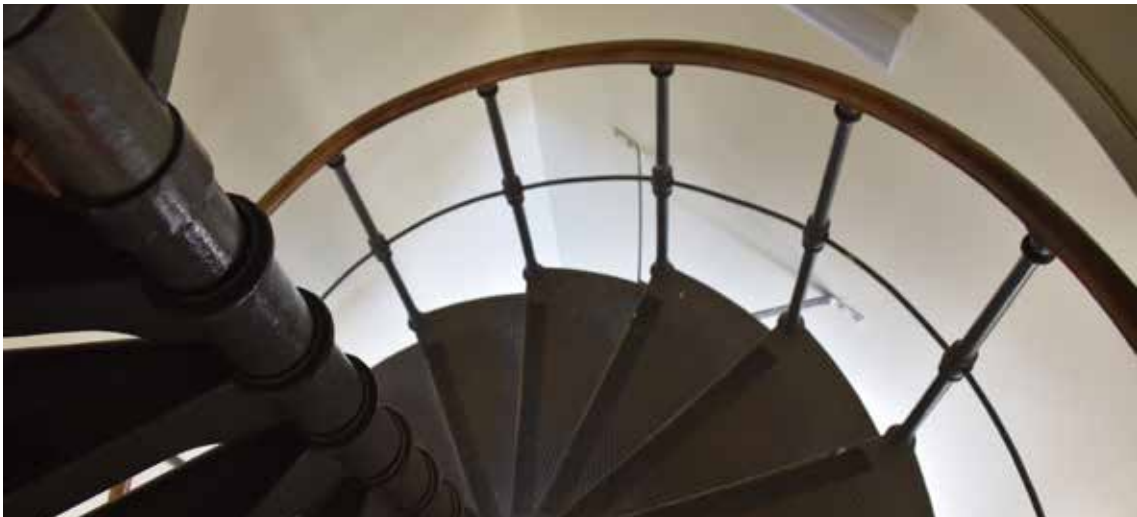
*En av två symmetriskt placerade spiraltrappor av gjutjärn.*

På vindsplanets kortsidor, det vill säga utanför aulan, finns idag flera mindre utrymmen varav vissa är ursprungliga och andra sentida. Bortsett från att en spiraltrappa av gjutjärn föreslås ersättas av ett konferensrum bedöms ingreppen i dessa utrymmen ha ringa påverkan på vindsplanets kulturhistoriska värden, förutsatt att äldre snickerier bevaras.

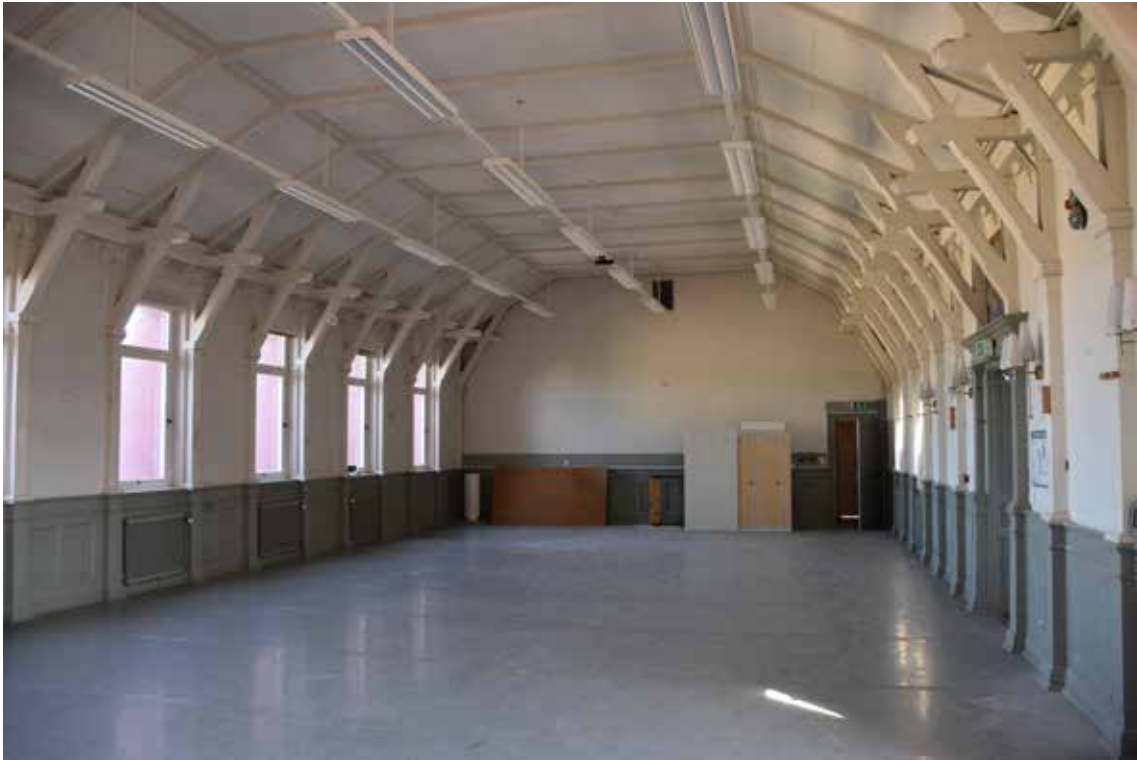
*Aulan med sin fulla rumsvolym. Trots många förändringar bibehåller rummet många av sina ursprungliga kvaliteter*

Den stora aulan har omgestaltats i omgångar under det sena 1900-talet, bland annat med ny färgsättning och en senare tillkommen linoleum- eller plastmatta. Merparten av rummets ursprungliga snickerier och fasta inredningar bibehölls. Däribland återfinns bröstpaneler med spegelfält, profilerade golvsocklar och dörrromfattningar samt sirligt utförda takstolar. Inredningen är utförd med sådan hög kvalitet gällande såväl virke som hantverk, att detta i sig bör ses som en faktor för vidare bevarande.

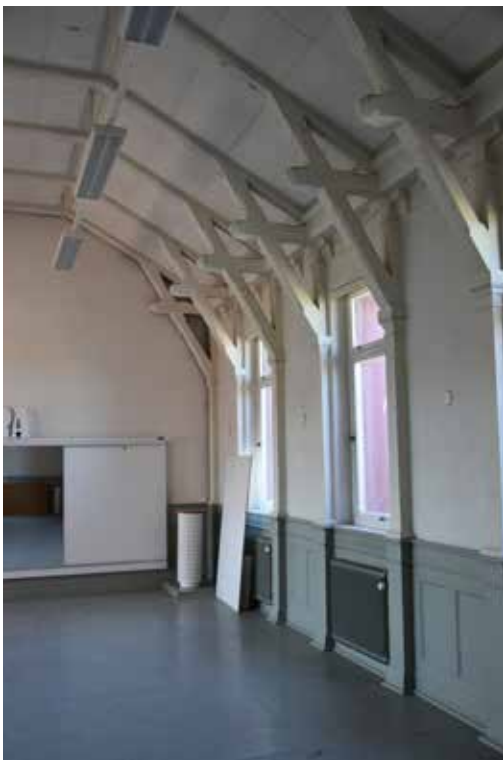
*Ursprungliga takstolar, listverk och bröstpaneler är alla kulturhistoriska värdebärare*

Tilltänkta förändringar medför ringa ingrepp i snickerierna. De kan i princip bevaras intakta, förutsatt att byggnaden hanteras varsamt och med hänsyn till originalmaterial.

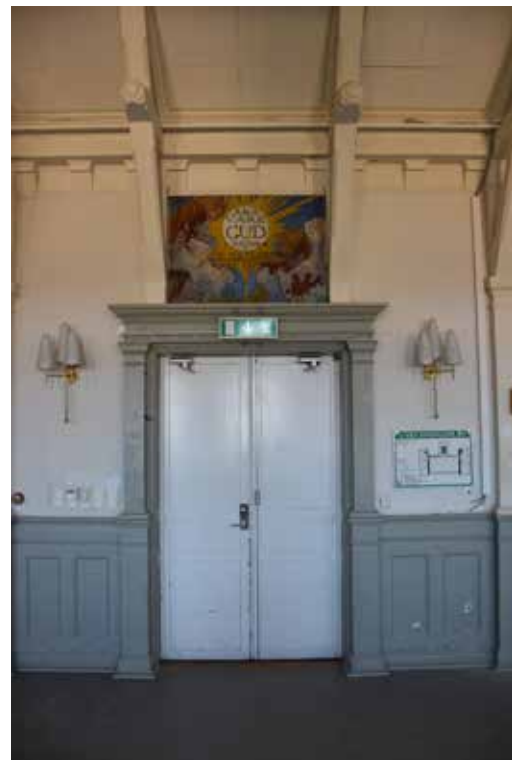
*Utförliga dörrömfattningar med hög detaljrikedom som bevarats sedan byggnaden uppfördes. Dörrbladen har bytts vid senare tillfälle*

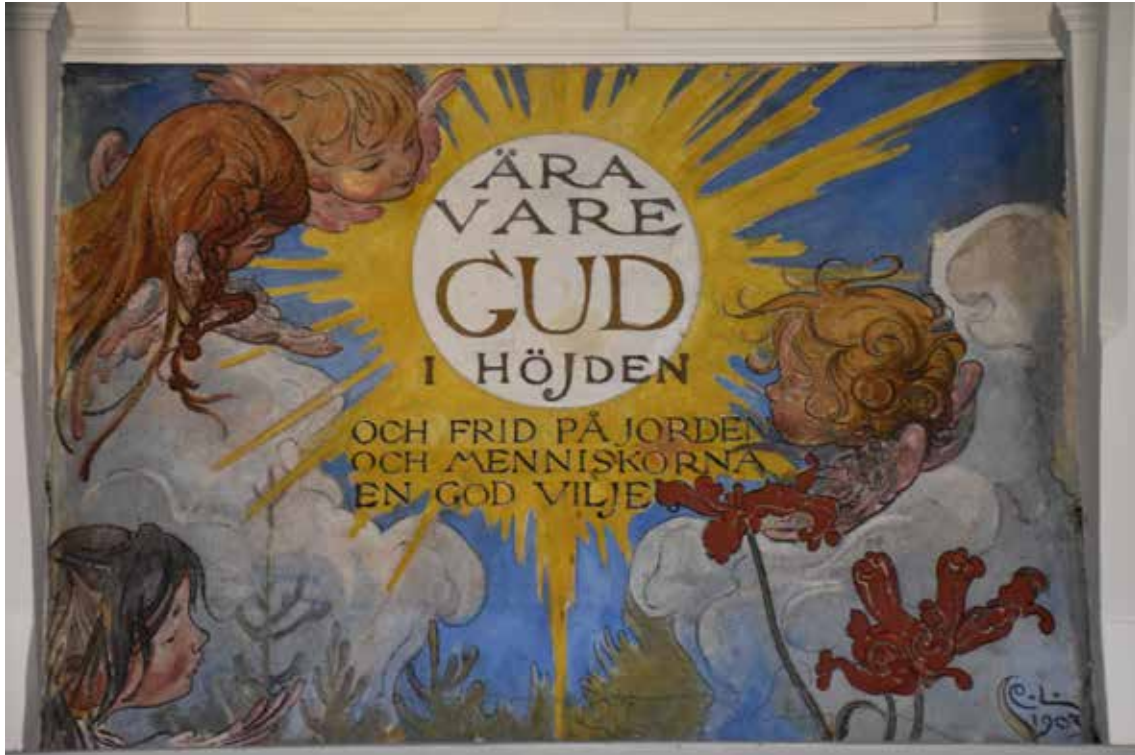
Carl Larssons väggmålning signerad 1907, med texten "Ära vare gud i höjden - och frid på jorden - och människorna en god vilje"

Utöver eventuell konservering, innebär förändringarna inga ingrepp i målningen. Den kan bevaras intakt och i framtiden beses av många fler besökare än i nuläget.
